Messaggio municipale n° 533

**Richiesta di un credito di Fr. 94'412.—
destinato al finanziamento dei lavori di monitoraggio
della zona instabile in località Cappella Rotta**

PROGETTO DI MONITORAGGIO DELLA ZONA INSTABILE IN LOCALITÀ CAPPELLA ROTTA

RELAZIONE TECNICA

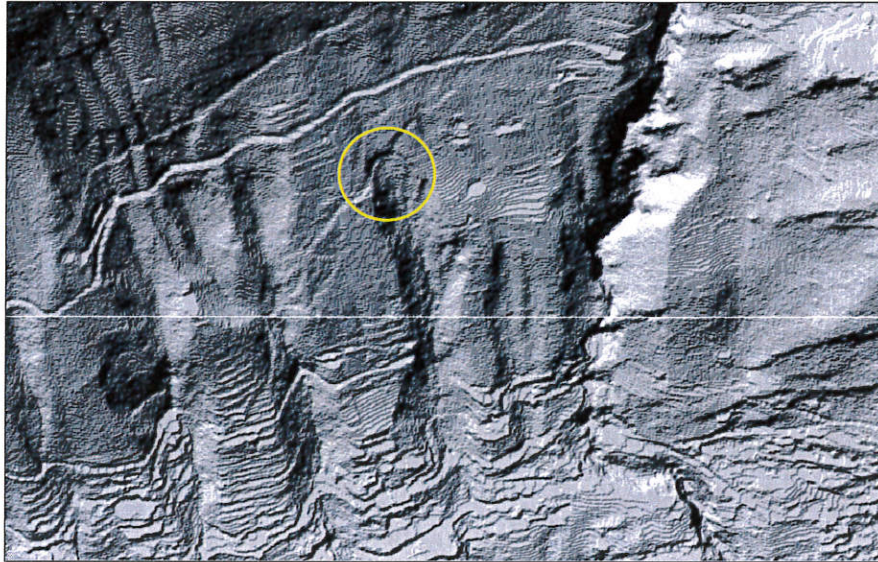
La figura mette ben in evidenza le incisioni e nicchie di stacco in questa porzione di versante. In giallo il dissesto in località Cappella Rotta.

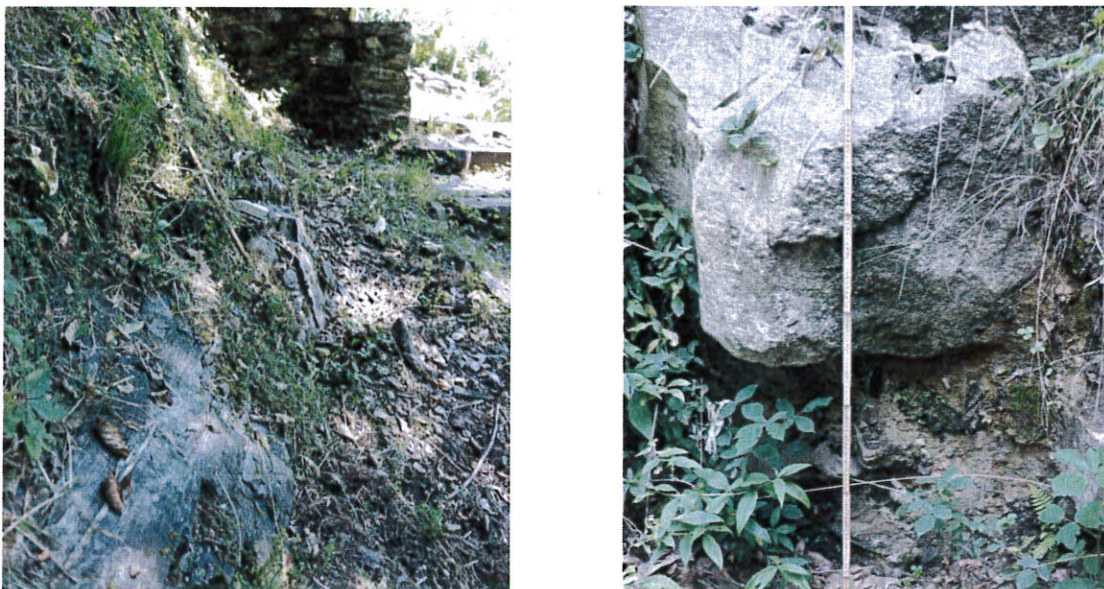
Affioramento roccioso a lato del sentiero (foto a sinistra). Depositi morenici a granulometria eterogenea (foto di destra). Giugno 2018.

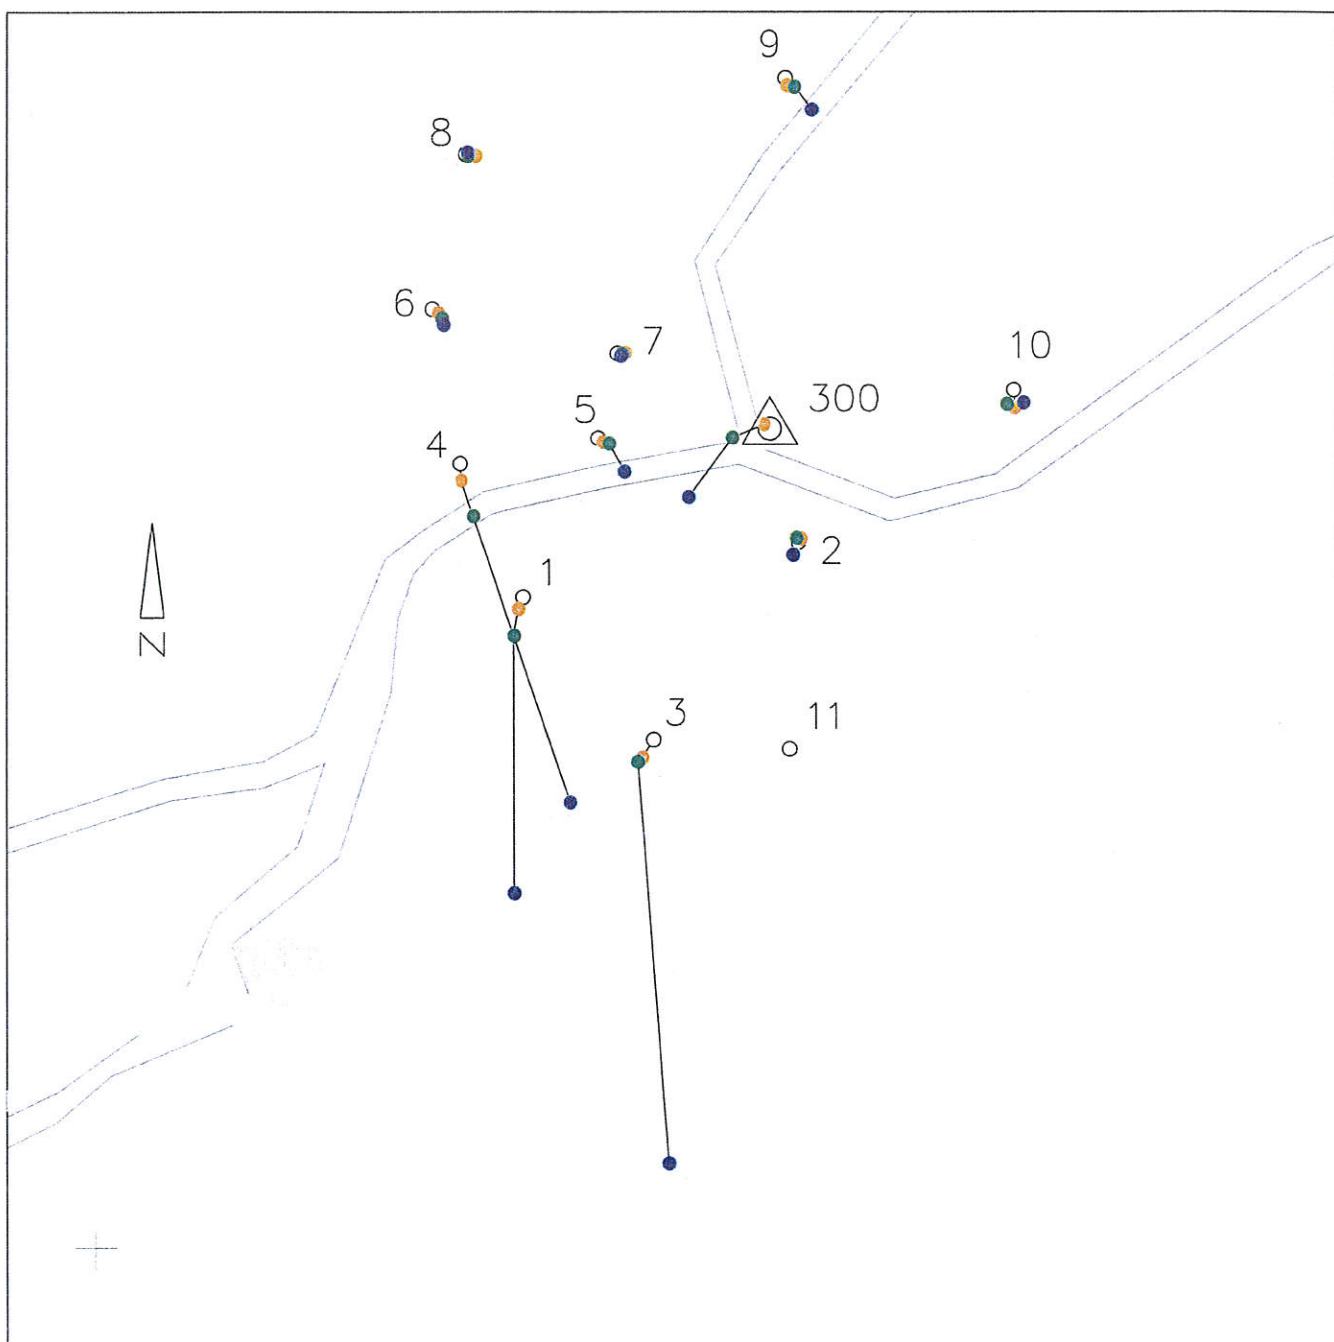
SPOSTAMENTI PLANIMETRICI 1:1 DEI PUNTI DI CONTROLLO

Tra la seconda misurazione di controllo (M003) e la terza (M004) sono trascorsi circa 10 anni, mentre dalla "misura 0" circa 12 anni e mezzo.

L'ultima misura permette di delineare all'interno del versante instabile tre comportamenti distinti: i punti nel settore centrale (punti 1, 3 e 4) rilevano spostamenti pluricentimetrici verso valle (direzione sud); i movimenti dei punti a monte e all'esterno della nicchia (6, 7, 8 e 10) risultano trascurabili, mentre nel settore orientale e lungo il sentiero (punti 2, 5, 9 e 300) gli spostamenti sono dell'ordine del centimetro. Il punto 11 è stato aggiunto nella campagna di misurazioni e pertanto i suoi spostamenti non sono valutabili attualmente.

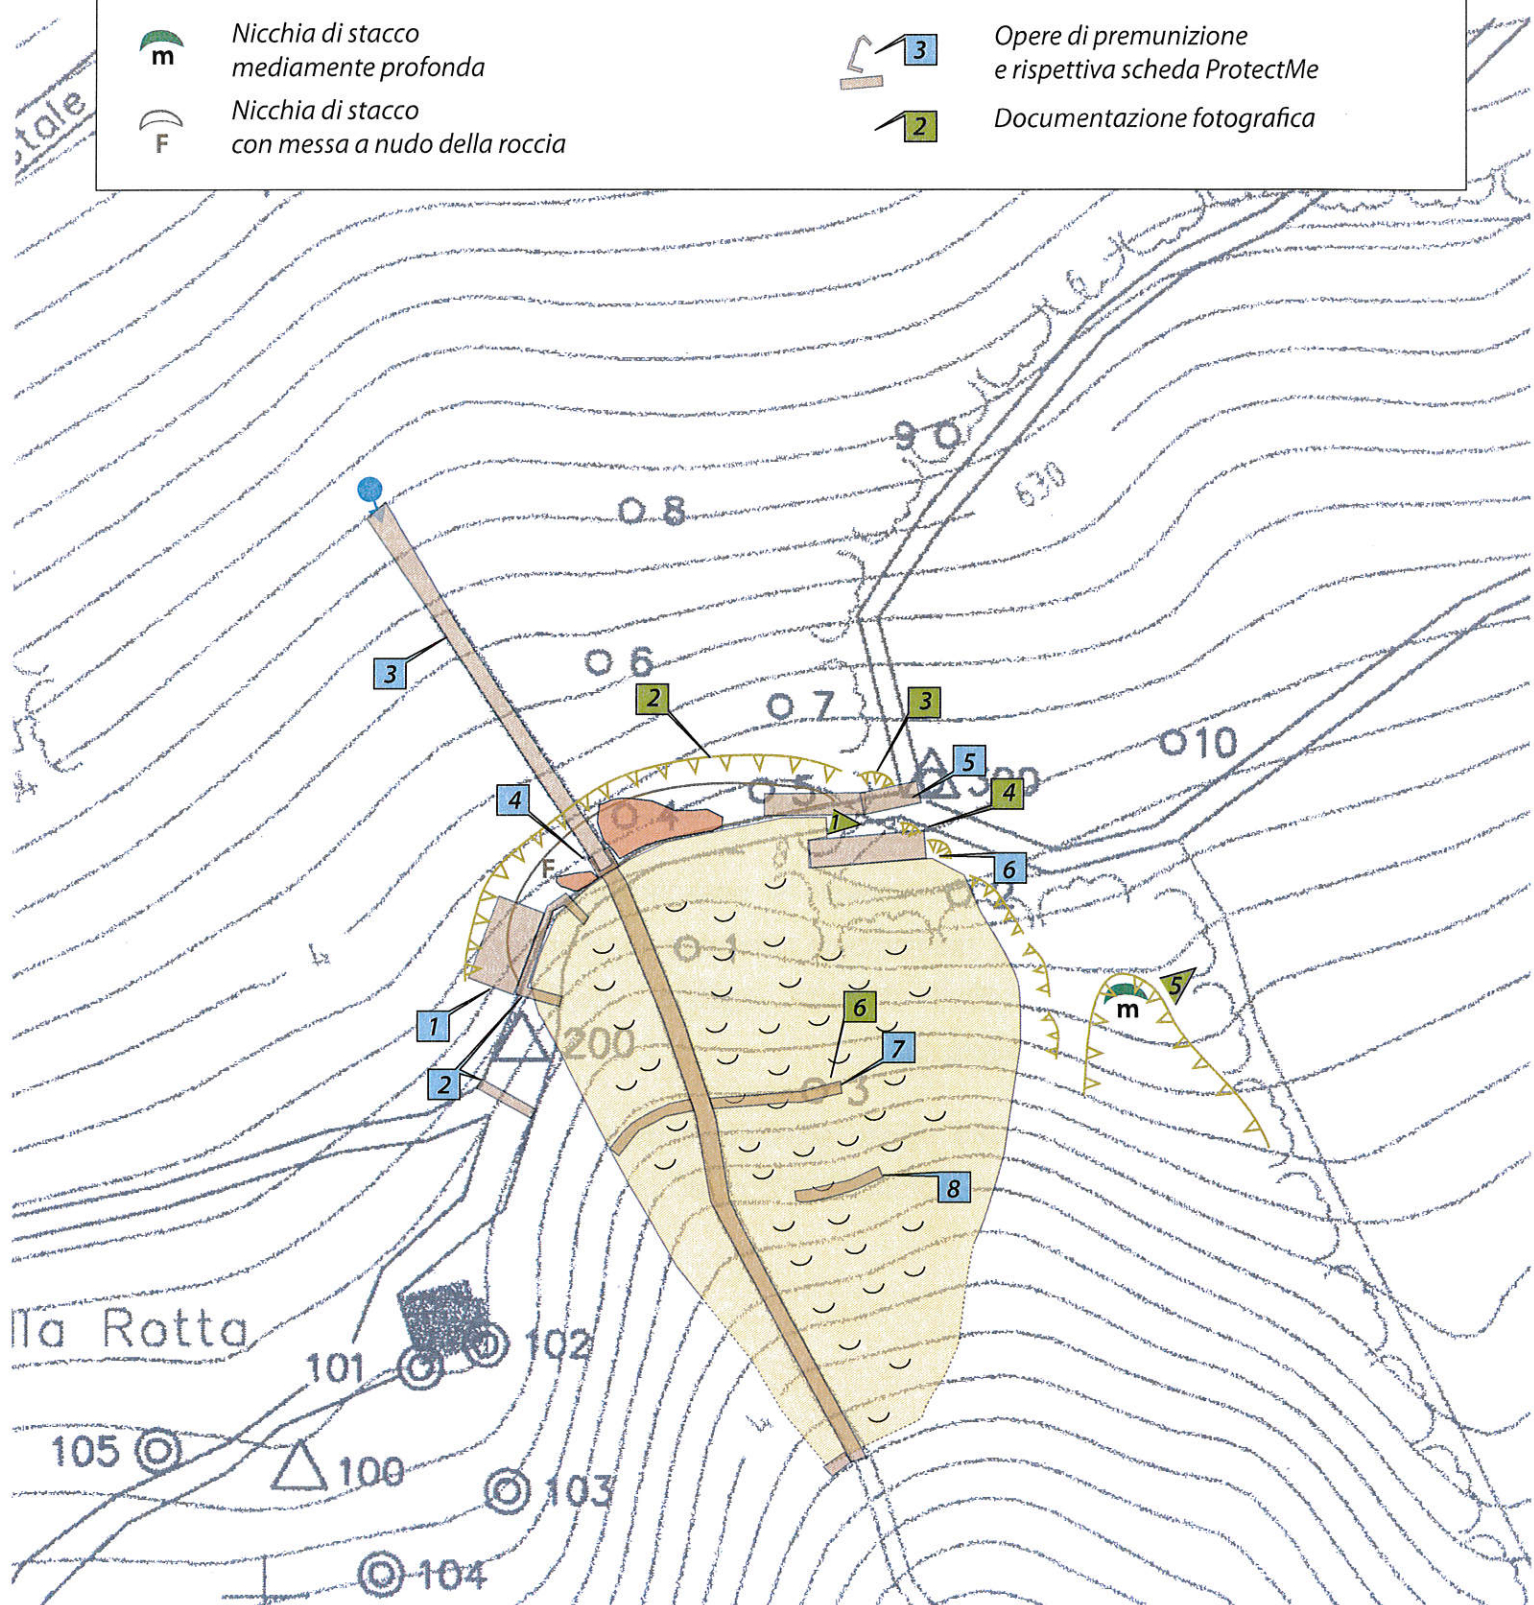
Carta dei fenomeni

Sul terreno si è potuto constatare la messa a nudo della roccia al centro della nicchia principale. Osservazione corroborata dalla giacitura concordante e costante dei piani di discontinuità dell'ammasso roccioso misurati.

Nel settore orientale del dissesto si possono notare varie nicchie di stacco considerate attive e mediamente profonde (> 2 m) con messa a nudo di materiale sciolto costituito da terra vegetale e depositi morenici, non ancora ricolonizzati dalla vegetazione.

La massa di materiale sciolto scivolata e depositata a valle del sentiero è considerata di media profondità (>2 m di spessore) e poco attiva (< 2 cm all'anno).

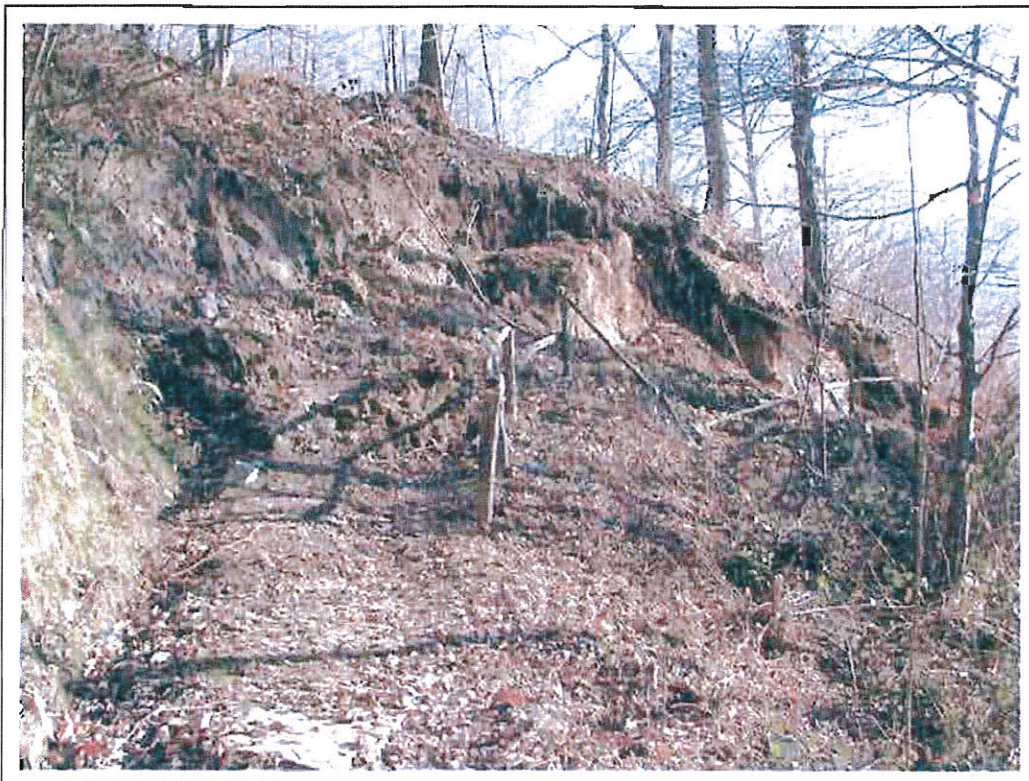
Nella foto è visibile la fessura perimetrale con un rigetto di quasi 2 m.

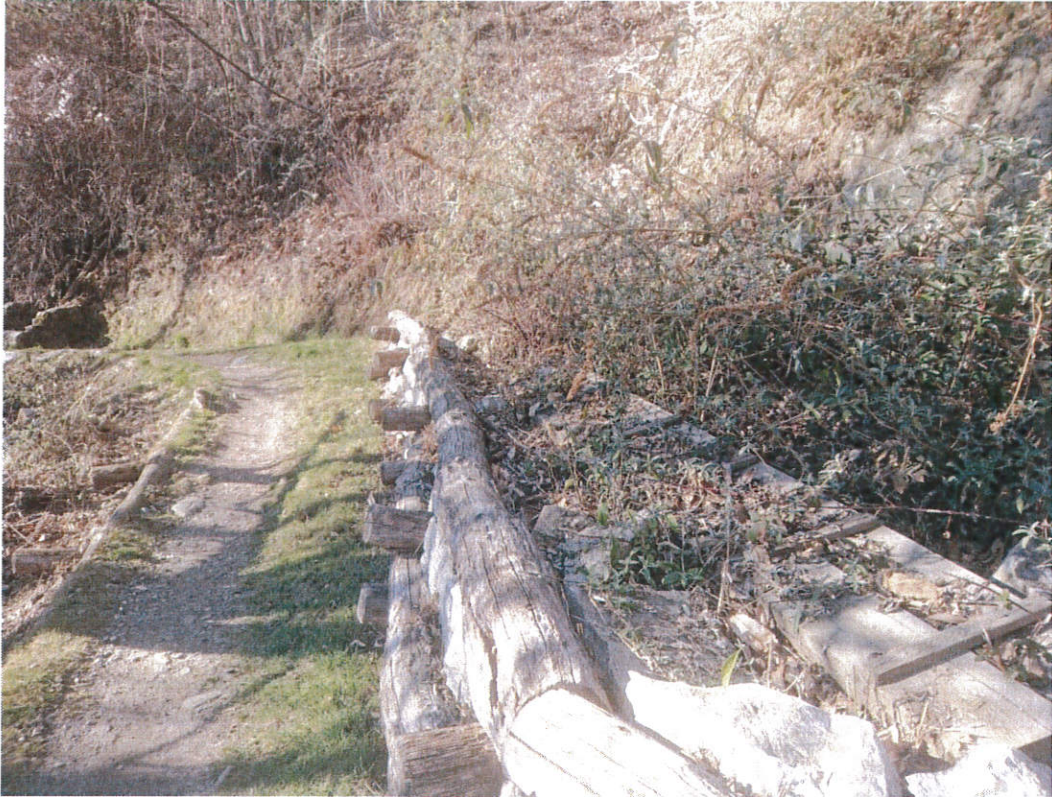
Foto 1 : La zona del dissesto.

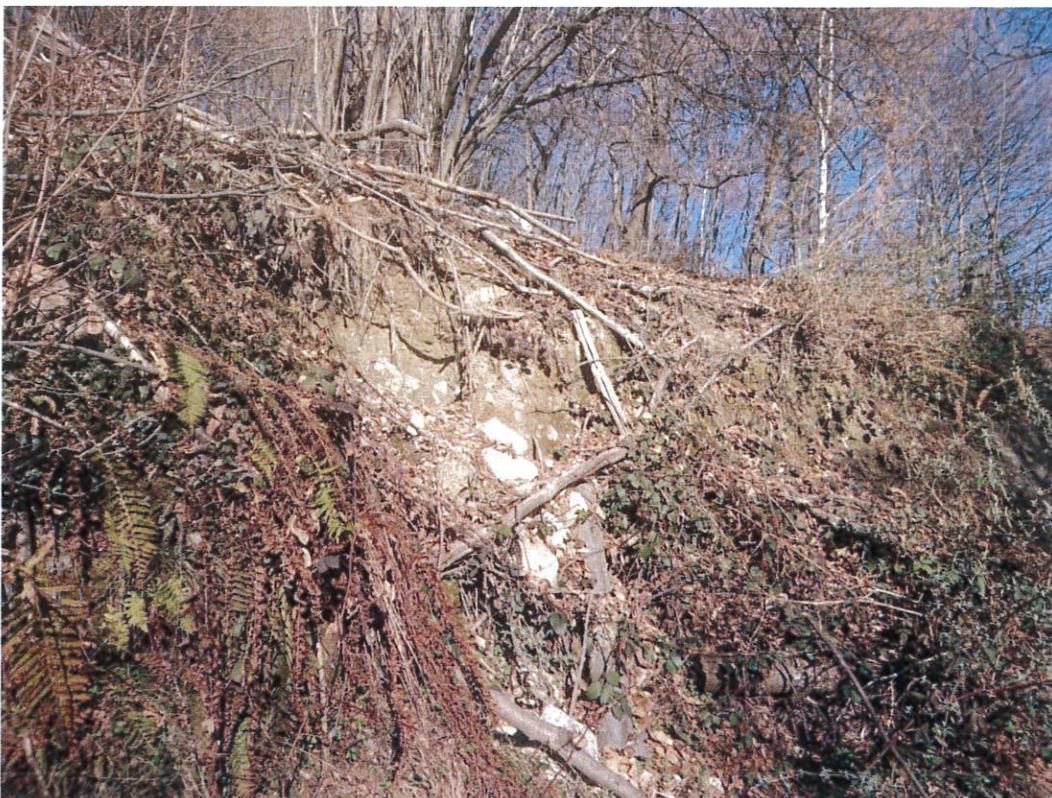
Foto 2 : L'orlo della nicchia di stacco, nel quale sono visibili i depositi morenici.

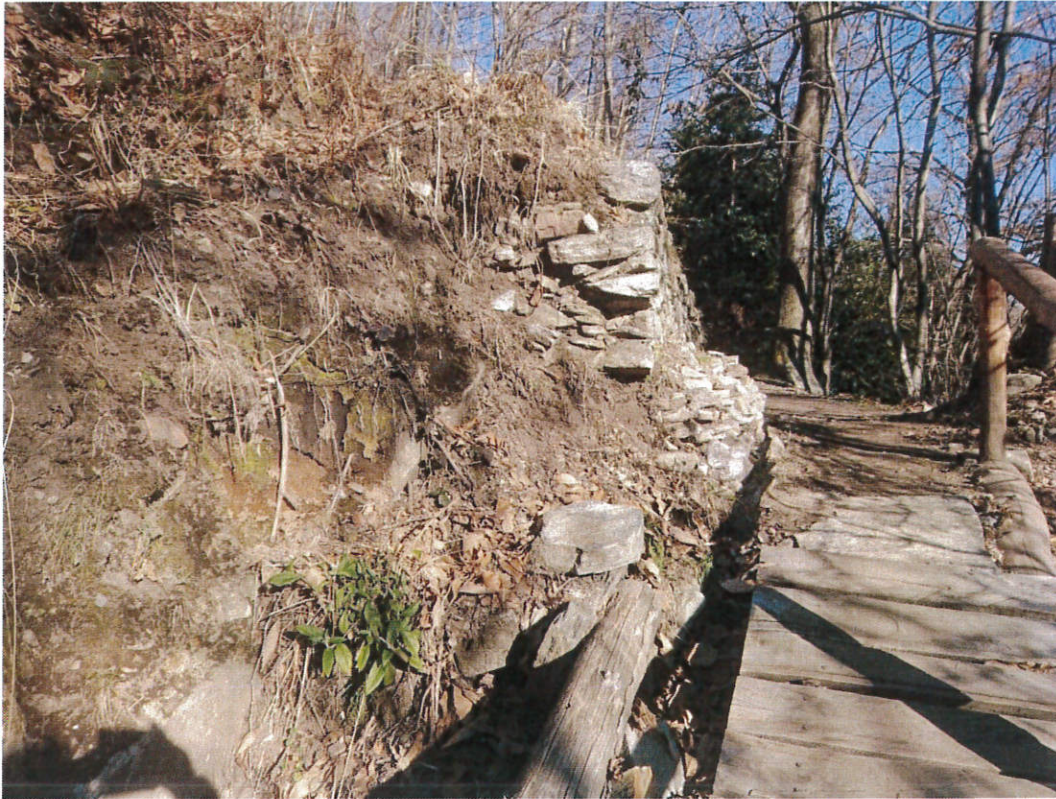
I cassoni in legno di castagno che costeggiano il sentiero sono in discreto stato, come pure quello più recente costruito a valle del sentiero dell'area di studio. Vi è da segnalare l'erosione della scarpata immediatamente a monte dei cassoni nella zona est, dovuta all'arretramento dell'orlo del dissesto.

Foto 3 : Nicchia di stacco, immediatamente a monte del cassone in legno al limite orientale del dissesto.

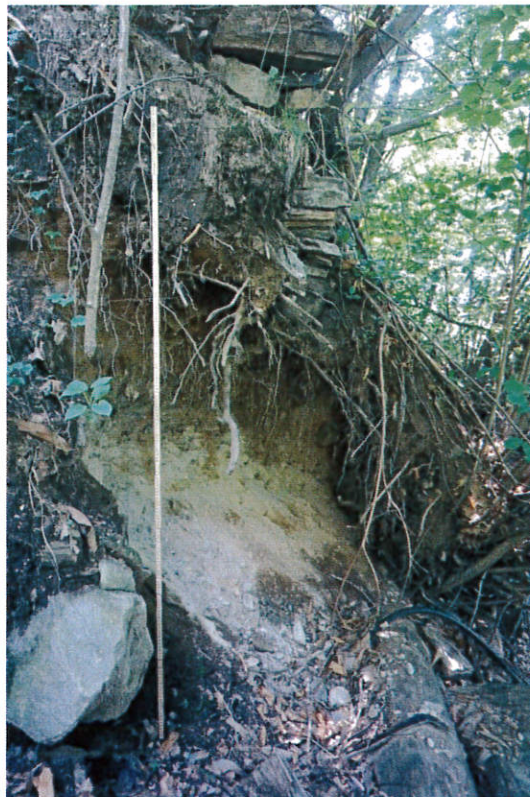
Foto 4 : Nicchia di stacco a valle del sentiero.

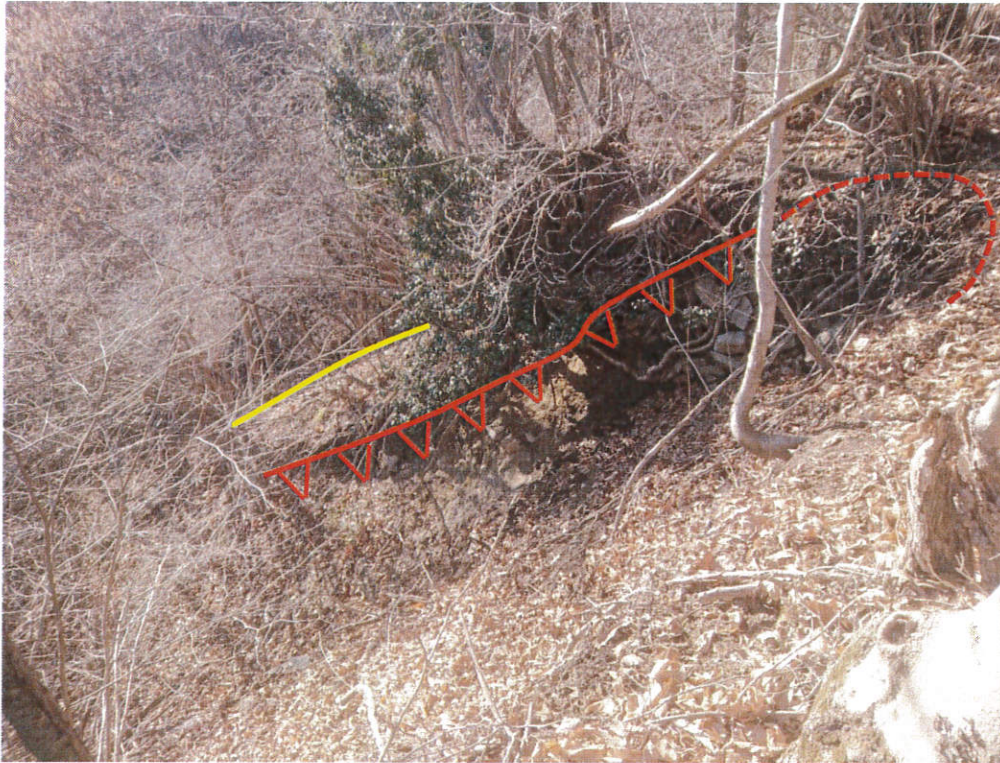
Foto 5 : Nicchia di stacco a fianco di un'altro orlo di erosione creando un dosso nella morfologia.

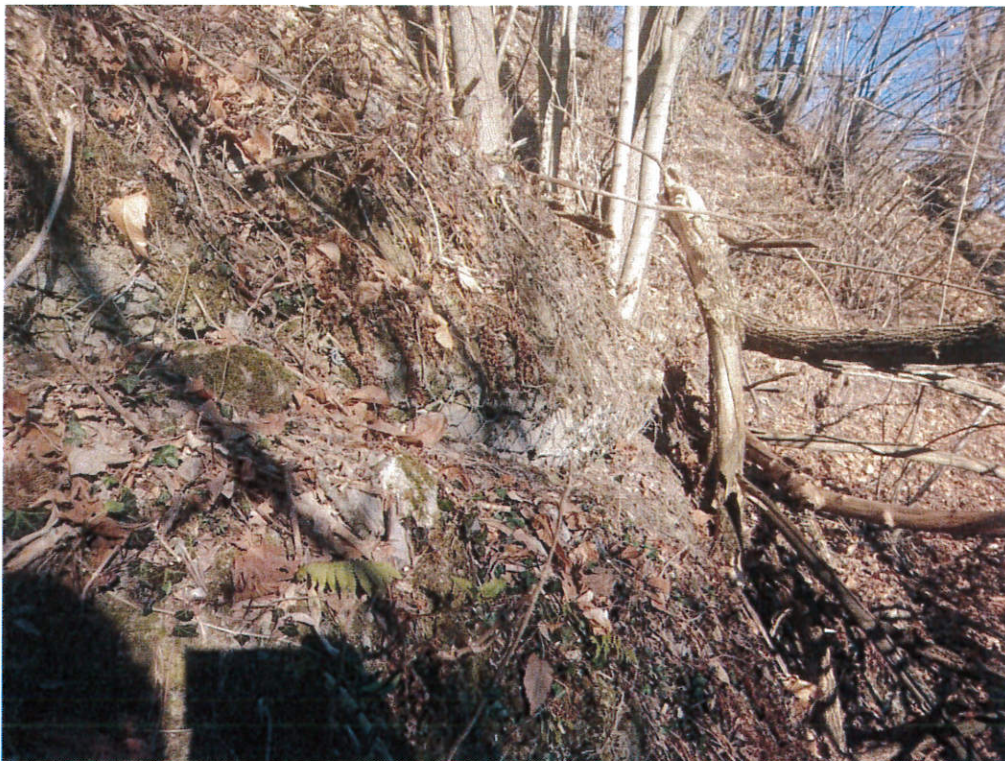
I gabbioni posati lungo il corpo del dissesto, ad una quota di ca. 600 m.s.m., appaiono in discreto stato nel tratto occidentale fino al canale centrale di drenaggio, mentre mostrano importanti segni di deformazione e accumuli di materiale nel tratto orientale.

Foto 6 : Gabbione deformato nella parte centrale del corpo di frana, con accumuli di materiale ricolonizzato dalla vegetazione.
