**COMUNE di  
BRIONE s/MINUSIO**

## **Messaggio municipale n° 547**

### **Richiesta di un credito di Fr. 178'000.— destinato alla realizzazione di opere supplementari di premunizione contro la caduta sassi in località Ai Fanghi**

Opere di premunizione zona ai Fanghi  
Planimetria opere di protezione esistenti

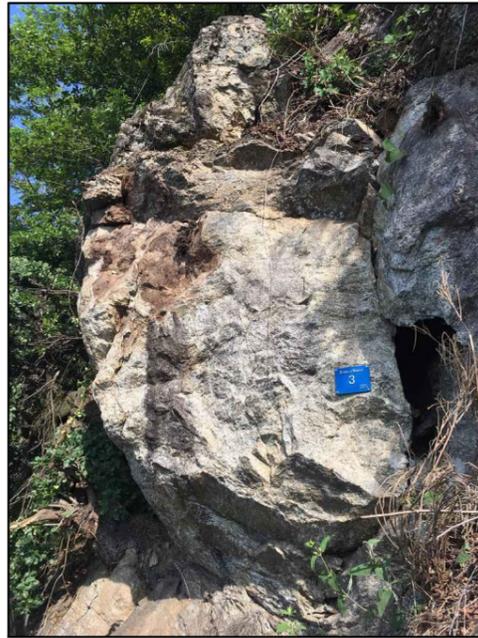
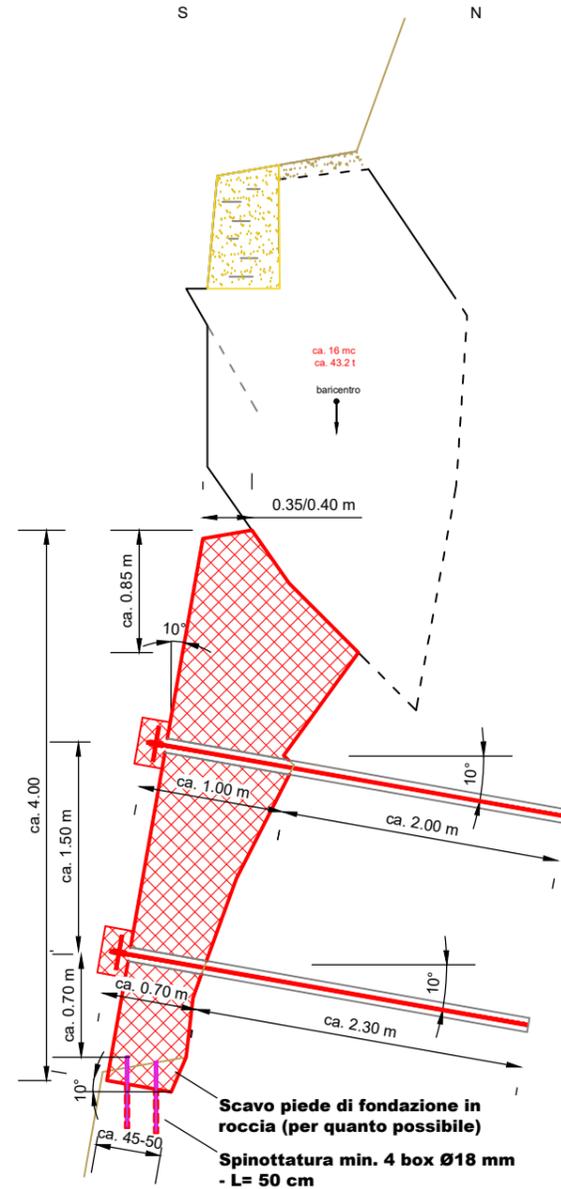
**Sottomurazione ancorata - 1:50**

**Placca di volume complessivo pari a ca. 16 mc in pericolo di ribaltamento.**  
**Presenza di singoli blocchi/lastre (0.2-0.5 mc) instabili a ovest dell'elemento.**

**Sottomurazione in calcestruzzo armato ancorata:**

- 2 ancoraggi SwissGewi S670 Ø 25 mm
- lunghezza 3.0 ml (10°)
- tubi fodera Ø 100 mm
- perforazione Ø 90 mm ~ 2.00+2.30 ml (grado protezione 1 - UPIP2020)
- piastra S355 250x250x25
- chiodi da eseguire dopo il pilastro in c.a.
- armatura con ferri e staffe Ø12mm ogni 15 cm e chiusure Ø10mm attorno all'ancoraggio.

<b>Larghezza</b>	=	<b>1.0 m</b>
<b>Altezza</b>	=	<b>4.00 m</b>
<b>Spessore</b>	=	<b>variabile (ca. 0.7 m)</b>
<b>Volume totale</b>	=	<b>ca. 2.8 mc</b>

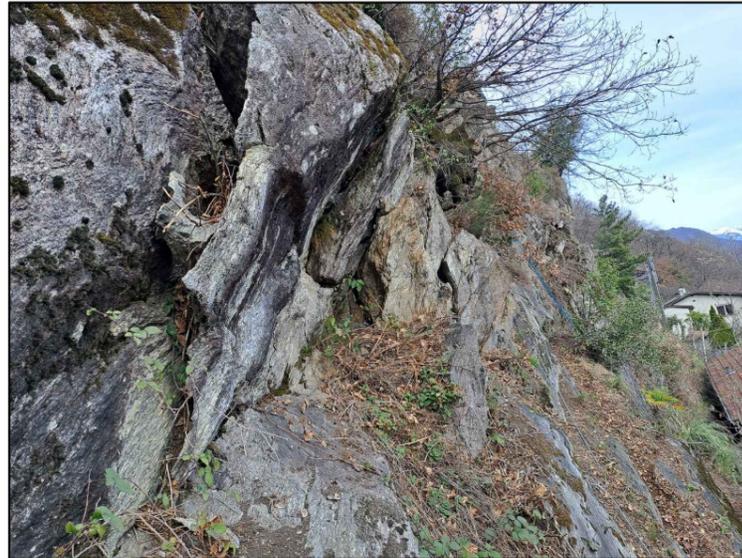
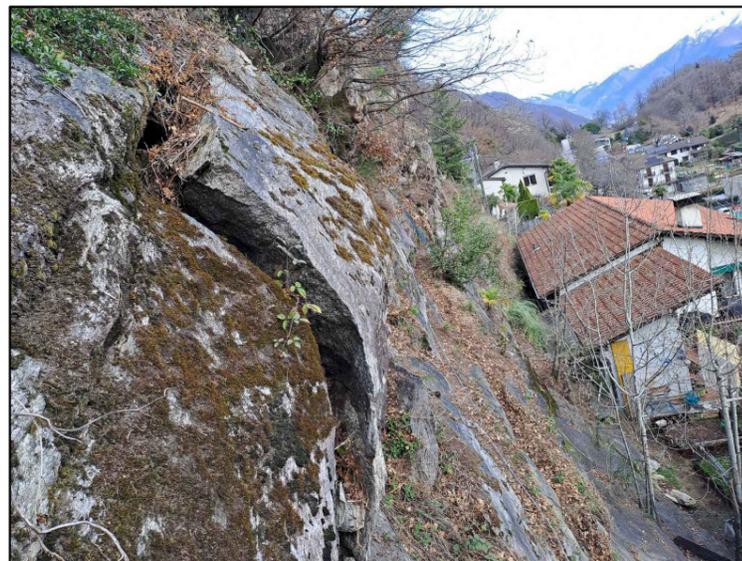
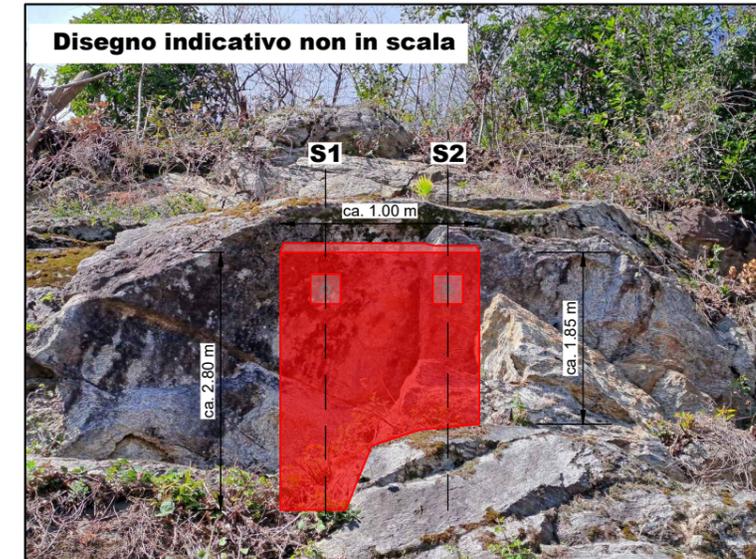
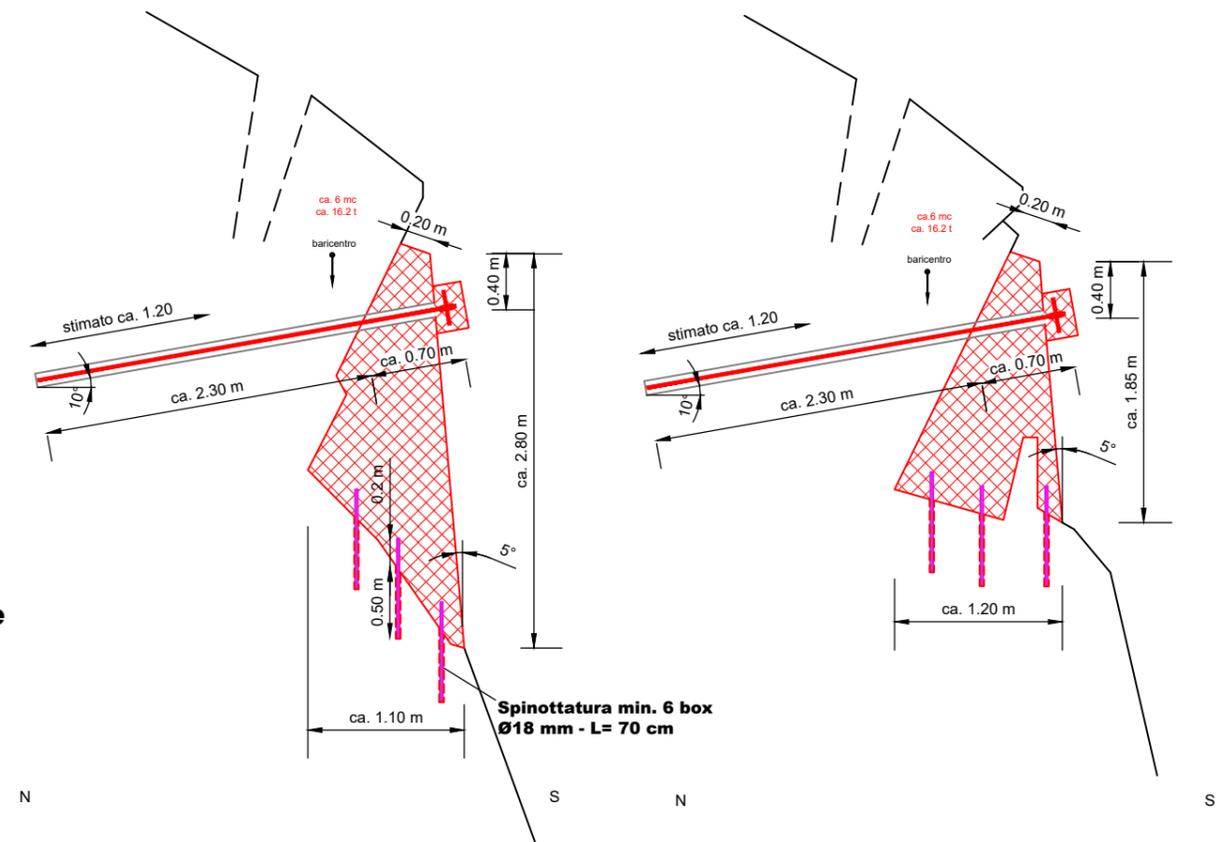
**S1 - Sottomurazione ancorata - 1:50**

**Placca di volume complessivo pari a ca. 6 mc in potenziale ribaltamento.**

**Sottomurazione in calcestruzzo armato ancorata:**

- **2 ancoraggi SwissGewi S670 Ø 25 mm**
- **lunghezza 3.0 ml (10°)**
- **tubi fodera Ø 100**
- **perforazione Ø 90 mm ~ 2 x 2.30 ml (grado protezione 1 - UPIP2020)**
- **piastra S355 250x250x25**
- **chiodi da eseguire dopo il pilastro in c.a.**
- **armatura con ferri e staffe Ø12mm ogni 15 cm e chiusure Ø10mm attorno all'ancoraggio. Prevedere circa 8 livelli longitudinali di armatura Ø14mm.**

**Larghezza = 1.0 m**  
**Altezza = 1.85-2.80 m**  
**Spessore = variabile (fino a 1.20 m)**  
**Volume totale = ca. 1.7 mc**

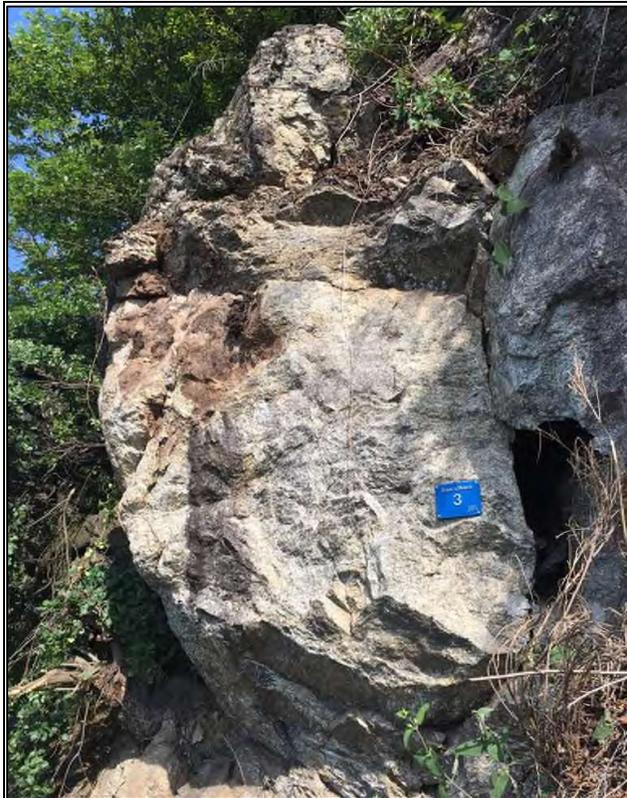
## Scheda intervento n° 3

Si tratta di una lastra di circa 16 mc con superficie esterna strapiombante e in pericolo di ribaltamento, posta circa 20 m sopra il giardino del mappale 107.

La stabilità della lastra è stata analizzata dal nostro Studio nella perizia 5702-P-ra001 del 12.06.2023 [4].

**Intervento di sottomurazione ancorata**

Si confronti il piano 5702-D-di002a.

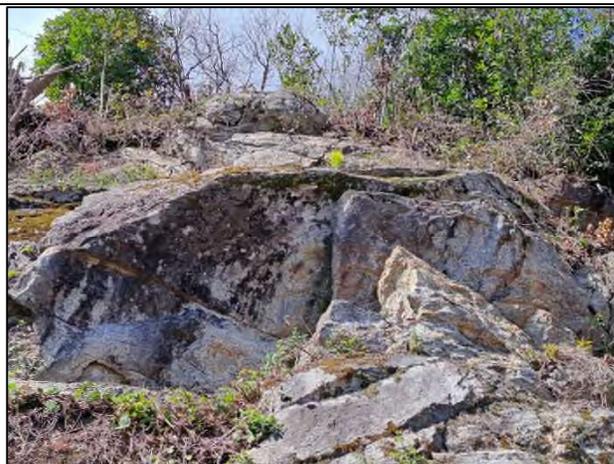
## Scheda intervento n° 10

Lastra di ca. 6 mc in pericolo di ribaltamento già descritta nella sintesi delle verifiche effettuate dalla SF del settembre 2023 [5]. La stabilità è attualmente garantita dall'assenza di una fessura basale e dalla presenza di una porzione di roccia sana a est, la quale funge da sostegno alla placca per quasi un terzo della sua larghezza.

**Intervento di sottomurazione ancorata**

Si confronti il piano 5702-D-di003a.

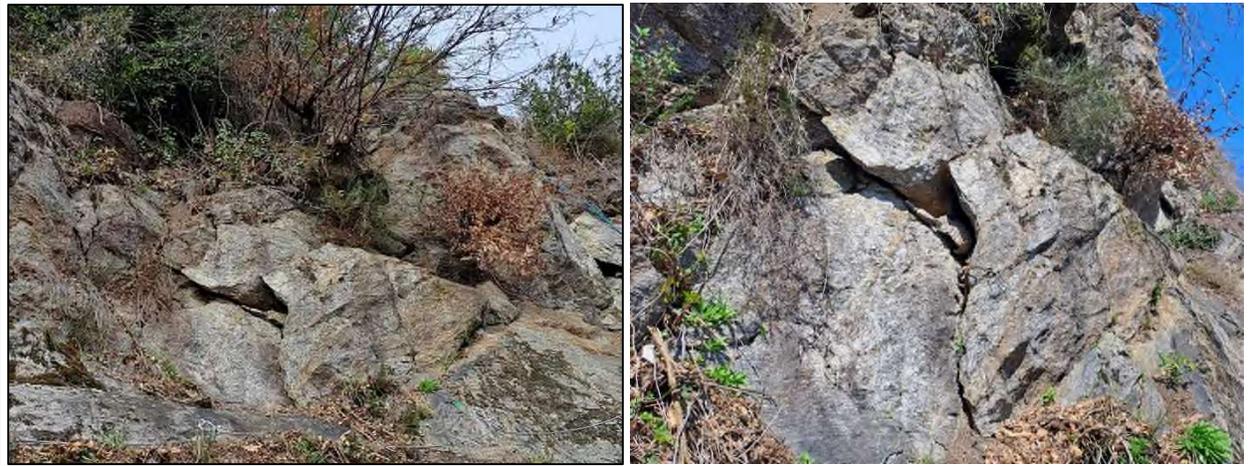
## Scheda intervento n° 11

Principalmente si identificano due grosse lastre a forma piramidale, di volume pari a ca. 1.4 mc (quella sotto) e 1.6 mc (quella sopra). La lastra sotto appare appoggiata su un piano di rottura in contropendenza (reggipoggio) con a ovest una piccola ma efficace porzione di roccia affiorante, che funge da piede di appoggio. Al momento le due lastre non denotano un imminente pericolo, ma in previsione futura e vista la necessità di intervenire a fianco, se ne consiglia la messa in sicurezza. Inoltre non è chiaro cosa sostengano questi due elementi nella porzione superiore (da verificare durante i lavori).

#### Intervento di imbracaggio

Viste le dimensioni delle lastre si ritiene impegnativa e complicata la rimozione e demolizione. Si opta pertanto per l'imbracaggio con una rete Tipo Deltax G80/3 da circa 20 mq (~L=4 e h=5 ml), 6 ancoraggi Ø25mm da 1.5 ml con foro 65 mm nella roccia sana e una cordina in acciaio Ø 12mm per il fissaggio perimetrale e a croce (Piastre 15x15cm).

In fase di cantiere andrebbe verificata la zona immediatamente a monte attualmente poco ispezionabile a causa dell'alloro.

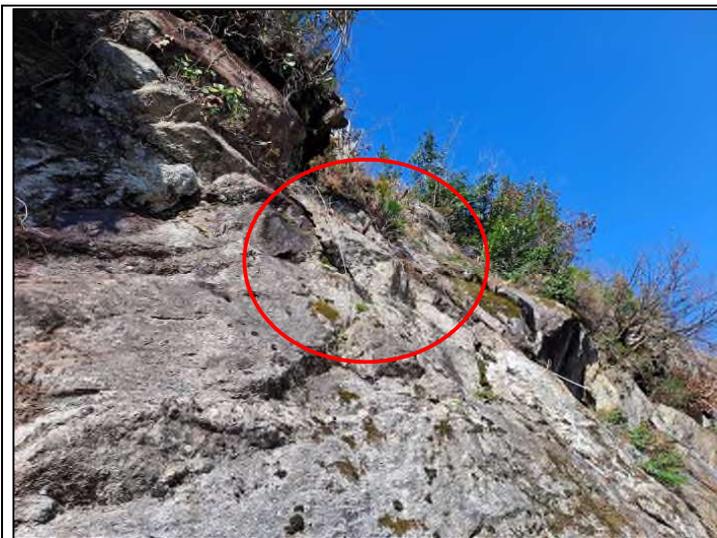
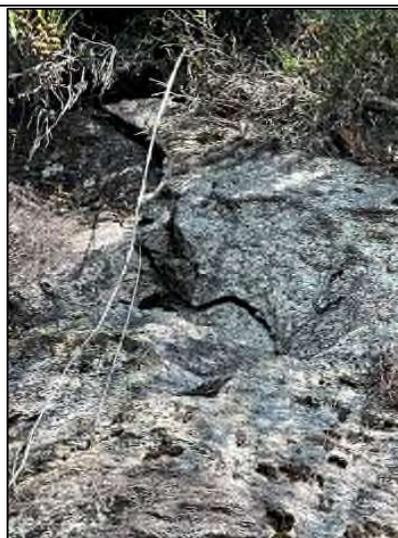
## Scheda intervento n° 12

Lastra di ca. 0.1 mc (1.0x1.0x0.1m) addossata alla parete rocciosa in apparente potenziale pericolo di ribaltamento / scivolamento. La lastra è ancora ben legata al substrato roccioso, non si nota infatti alcuna frattura basale.

La presenza di questo elemento era stato segnalato il 17.07.23 dalla Signora Büsser Corinna, proprietaria del mappale a valle, e si era valutato subito che la situazione non fosse allarmante ma da sistemare comunque in vista di interventi in zona.

#### Intervento di fissaggio

Premesso quanto sopra non si ritiene necessaria e proponibile la demolizione o rimozione dell'elemento ma unicamente il fissaggio mediante 2 cordine in acciaio (min. Ø 12 mm) posate parallelamente e in verticale fissate con 4 chiodi ad espansione M16 (spit) in modo da impedirne il ribaltamento o lo scivolamento futuro.

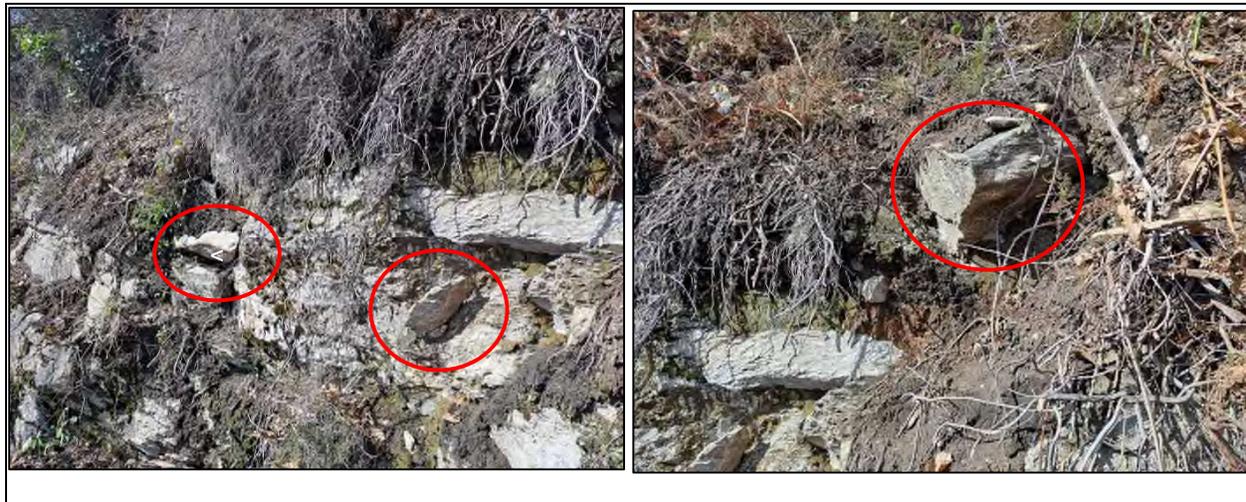
## Scheda intervento n° 13

Nella porzione superiore della parete a ridosso l'edificio al mappale 107, a pochi metri di distanza si sono identificati due piccoli sassi a sinistra (ca. 0.01 e 0.02 mc) e un sasso di ca. 0.05 mc a destra in pericolo di rotolamento verso il tetto della casa.

#### Intervento rimozione e sistemazione

Dopo aver predisposto le necessarie protezioni a valle, sia per l'eventuale caduta di sassi sia di terriccio e materiale vario, si può procedere alla rimozione dei sassi e dell'eventuale materiale trattenuto a monte (eventualmente direttamente in un sacco da elicottero predisposto in parete).

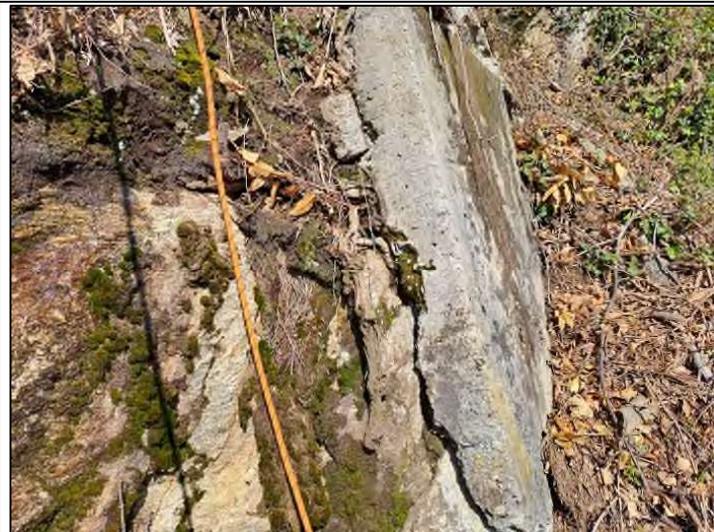
## Scheda intervento sottomurazione a.

Sottomurazione in calcestruzzo di ca. 0.25 mc (non è dato sapere se armato), apparentemente con limitato piede di appoggio e slegata dalla parete. Non è visibile se il manufatto è stato fissato alla roccia con spezzoni o armatura.

#### Intervento di imbracaggio e ancoraggio

Fissaggio provvisorio con due cordine diagonali Ø14 mm (ca. 6 ml totali) su 4 chiodi ad espansione M16. L'intervento provvisorio non garantisce la stabilità futura e la sicurezza all'edificio abitativo, pertanto si posa un chiodo SG Ø25mm da 2.0 ml con foro 30 mm, piastra e dado, iniettato con malta bicomponente tipo Belarus (Resina in cartucce).

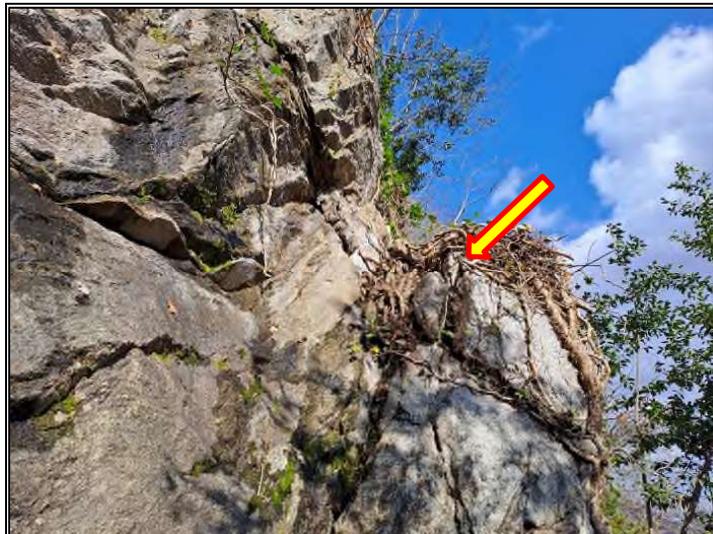
## Scheda intervento n° 14

Singolo sasso di 0.012 mc (0.4x0.2x0.15 m)  
slegato da substrato roccioso.

#### Intervento rimozione e sistemazione

Rimozione manuale, pulizia affioramento e  
sistemazione in zona sicura.

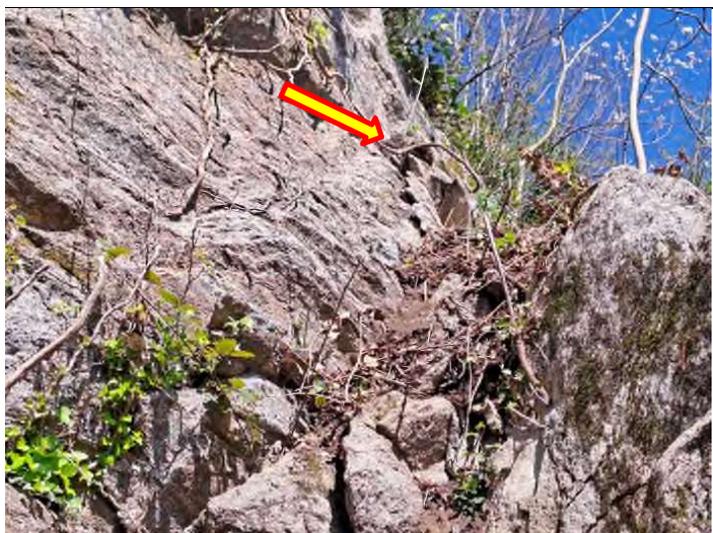
## Scheda intervento n° 15

Singoli sassi e lastre di volumi ridotti (0.01-  
0.08 mc) apparentemente in equilibrio  
precario.

I sassi in basso nella foto (ca. 0.1-0.2 mc)  
appaiono stabili.

#### Intervento rimozione e sistemazione

Rimozione manuale, pulizia affioramento e  
sistemazione in zona sicura.

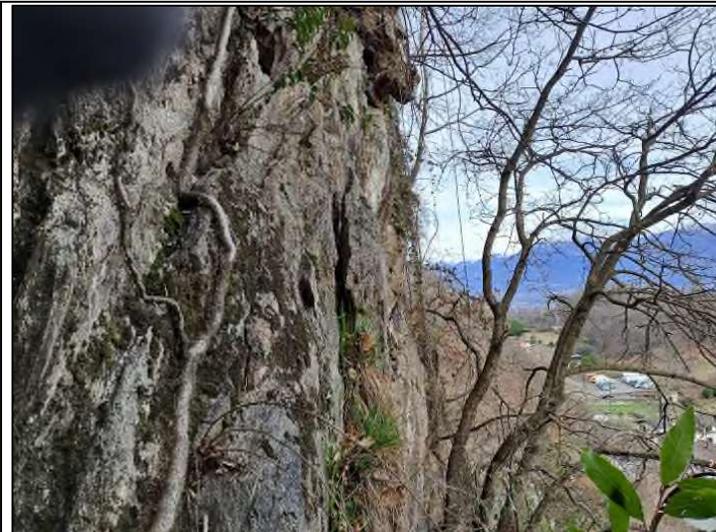
## Scheda intervento n° 16

Lastra verticale di ca. 0.07 mc in pericolo di ribaltamento.

#### Intervento di rimozione e demolizione

Visto il peso stimato (ca. 190 kg) prevedere di mettere in opera dei chiodi ad espansione M16 (spit) e procedere a calare la lastra con una cordina in acciaio (min. Ø 12 mm). A seguire demolizione della lastra con sistemazione dei frantumi in zona sicura.
