**Messaggio municipale n° 517**

**Richiesta di un credito di Fr. 361'000.—  
destinato alla messa in sicurezza del tornante della strada  
comunale della Val Resa situato in località Jacomello**

**PROGETTO DEFINITIVO**

**MESSA IN SICUREZZA TORNANTE VIA VAL RESA**

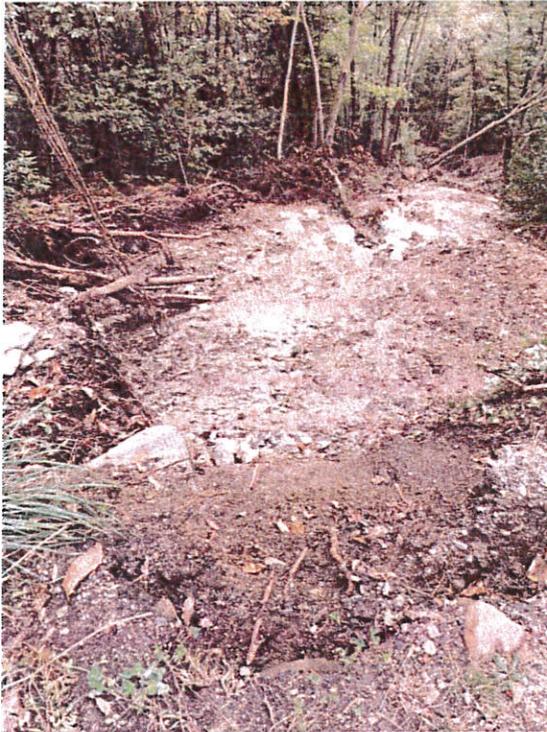
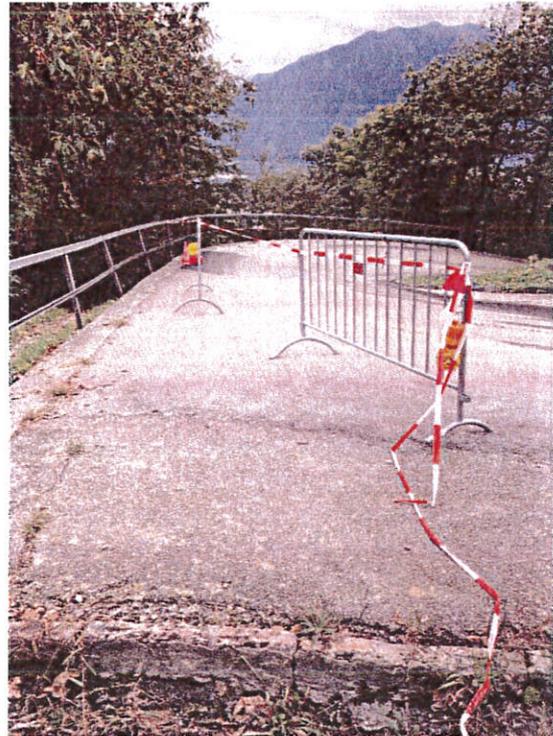
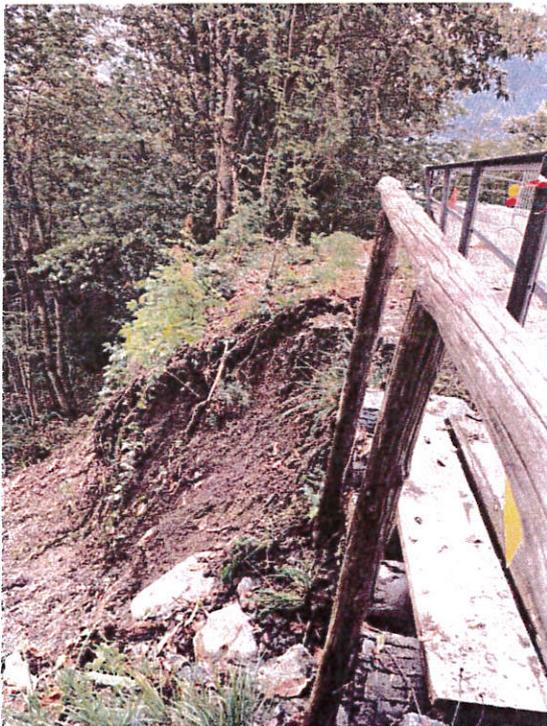
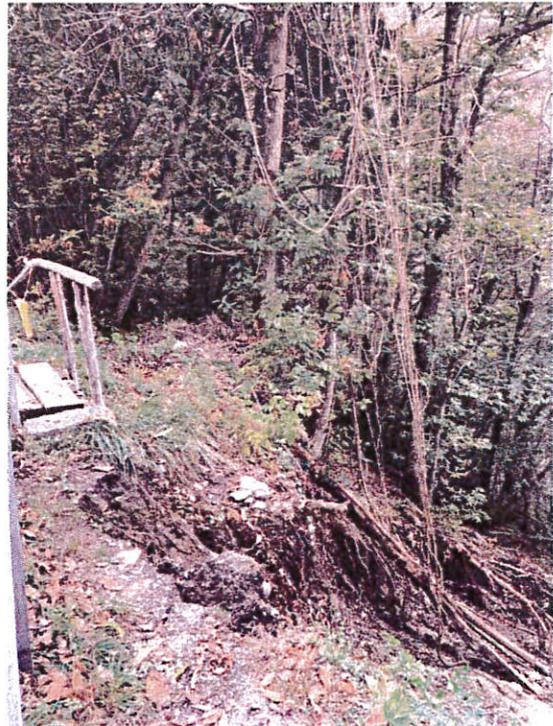
La scarpata di valle del tornante in oggetto è stata interessata da un importante scoscendimento dovuto alle abbondanti precipitazioni che si sono manifestate durante la fine del mese di agosto 2020. Il dissesto ha interessato un volume di materiale granulare di circa 200 m<sup>3</sup> il quale è scivolato verso valle lungo il profilo inclinato del substrato roccioso. Per tale motivo, si è ritenuto necessario un intervento urgente di messa in sicurezza del tornante.

Figura 3: inquadramento fotografico dissesto

A seguito delle consistenti precipitazioni avvenute alla fine del mese di agosto 2020 lo strato superficiale di riempimento presente al di sopra del substrato roccioso è scivolato lungo il piano inclinato della roccia stessa nella zona del tornante stradale. Tale scivolamento è stato determinato dalle acque di infiltrazione e dalle acque superficiali precipitate in grande quantità.

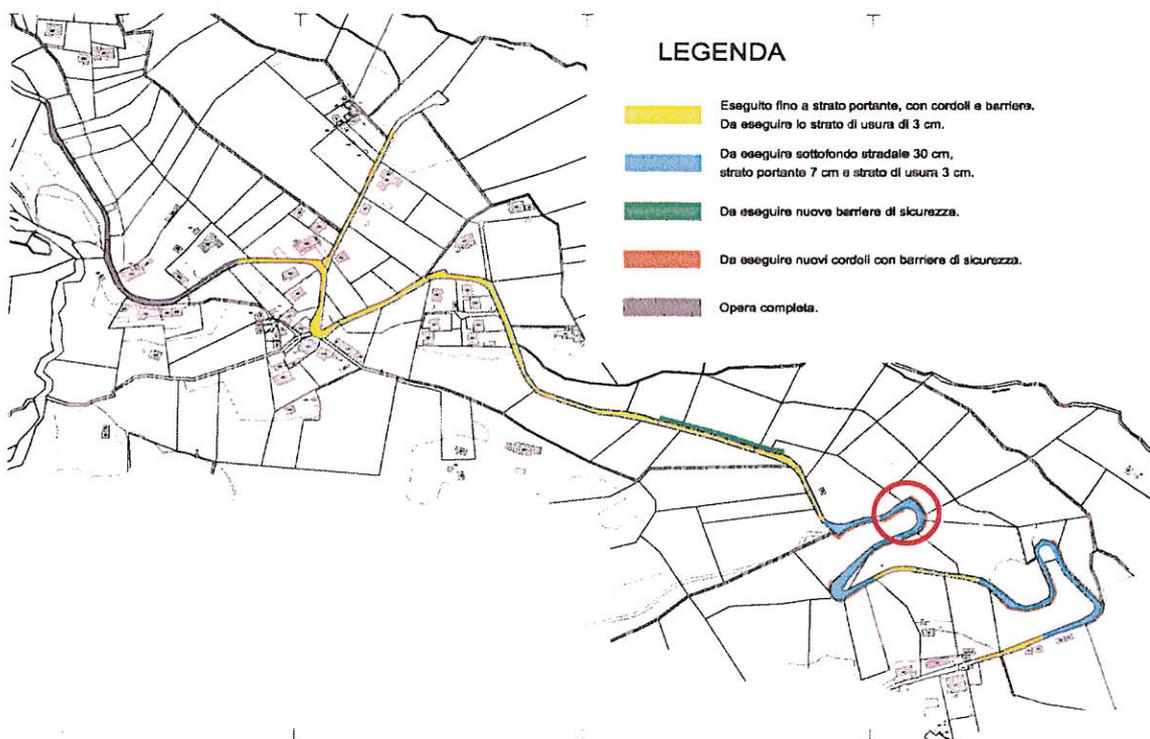
Figura 4: progetto di sistemazione generale di Via Val Resa in fase di allestimento (CdL 09.406.0005)

Tuttavia, le varie lavorazioni previste per l'intervento "locale" di messa in sicurezza in zona tornante verranno coordinate con il progetto di sistemazione generale di Via Val Resa. Infatti, come mostrato nella planimetria seguente, all'interno del progetto generale (che riguarda il tratto di strada che va da zona *Monda* fino a *Viona*), è situato anche il tornante in oggetto.

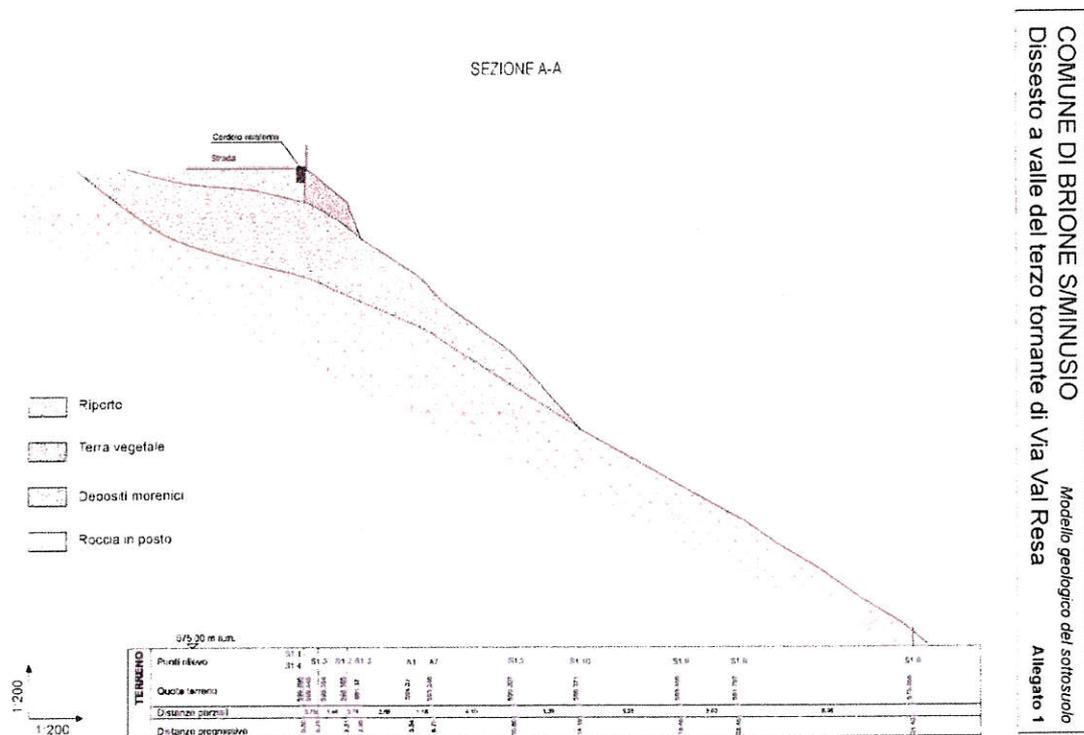
Figura 5: estratto nota tecnica geologo Studio Dr. Ammann, modello geologico

Attualmente non è nota la profondità del substrato roccioso rispetto alla quota stradale ma è stato stimato, sulla base delle indicazioni del geologo incaricato, che quest'ultima si possa trovare a circa 5 m dal piano stradale. Per la progettazione esecutiva si terrà conto delle verifiche delle indagini geotecniche.

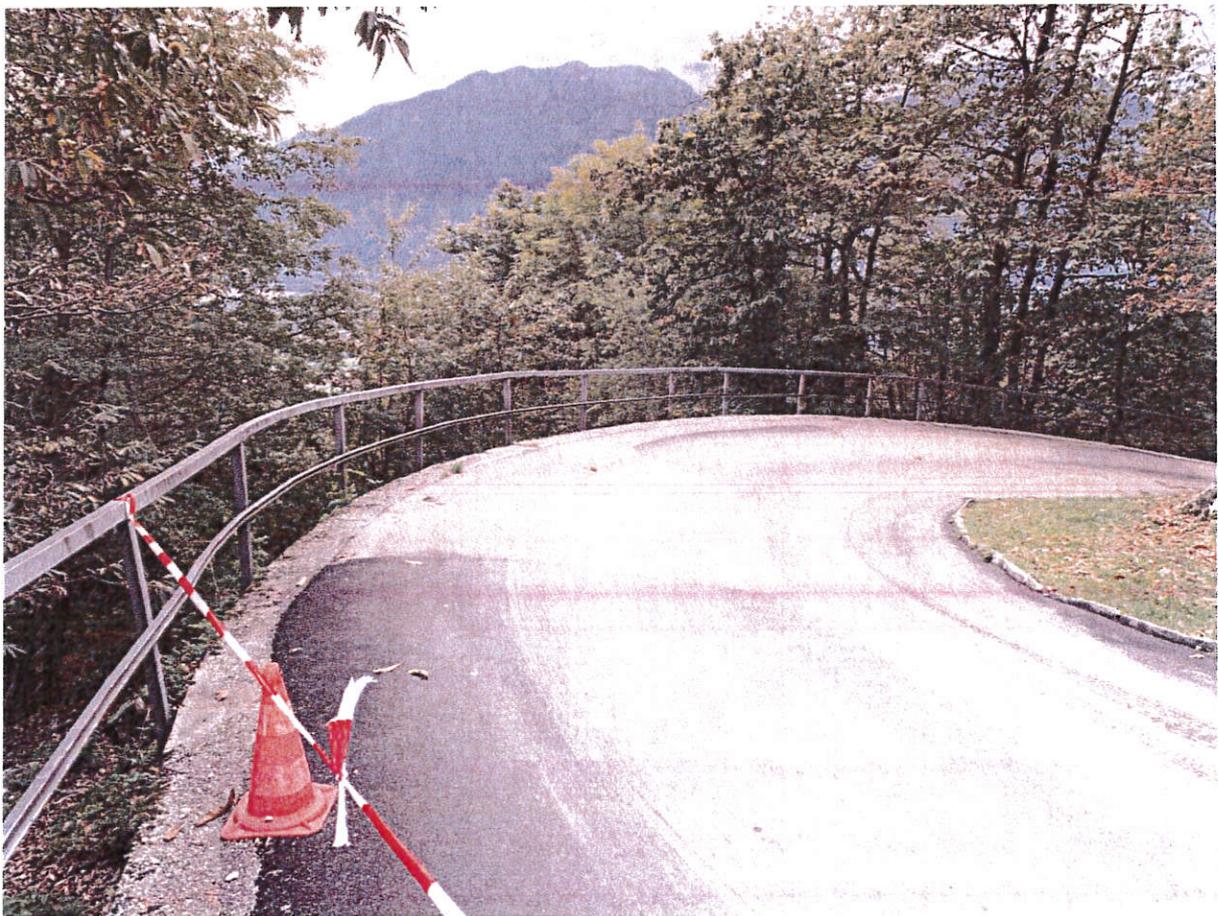
Figura 7: vista fotografica generale tornante

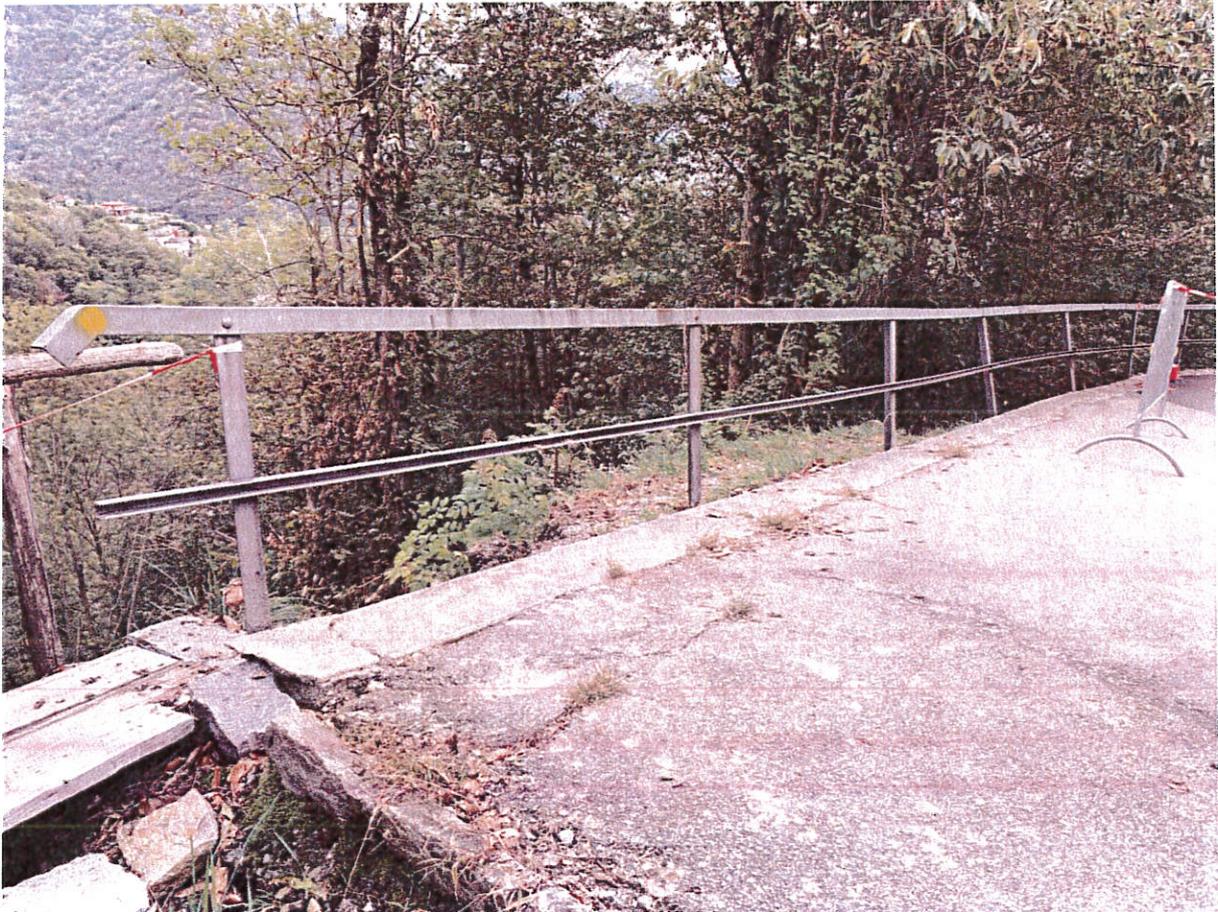
Figura 8: vista fotografica fronte di intervento messa in sicurezza tornante

Il sistema proposto è formato da micropali verticali secanti (micropali armati alternati da micropali non armati affiancati) soggetti prevalentemente a compressione, flessione e taglio e da micropali inclinati di 30° rispetto alla verticale soggetti prevalentemente a trazione. I micropali in compressione avranno un diametro di perforazione pari a 270 mm con la possibilità di eseguire delle iniezioni successive di malta e saranno armati con profili tipo ROR. I micropali inclinati in trazione avranno un diametro di perforazione di 219 mm e saranno armati con barre preiniettate tipo Swiss-Gewi.

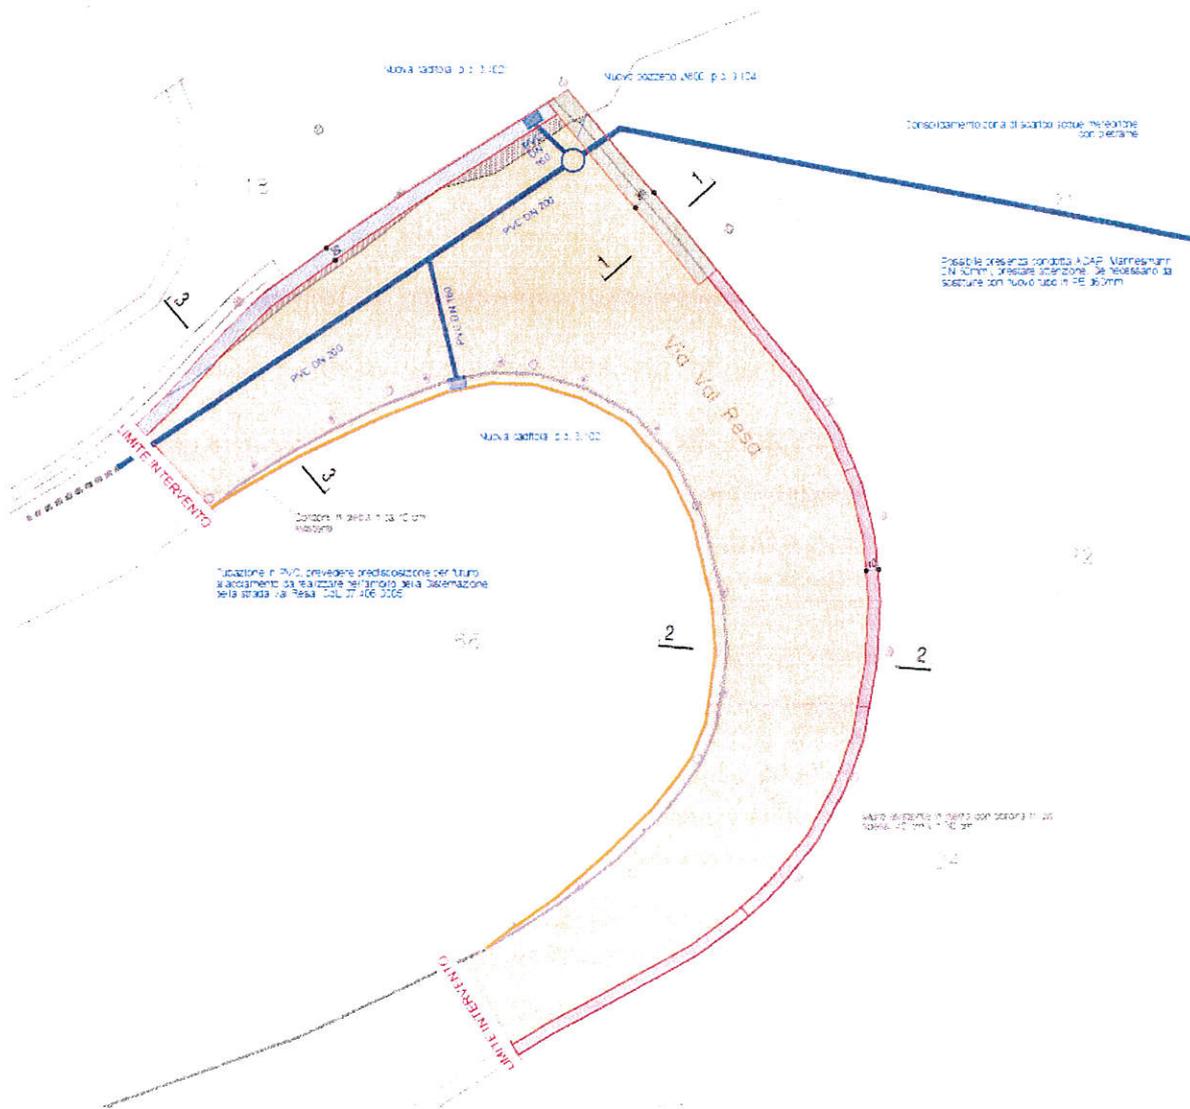
Figura 9: estratto piano P02 planimetria intervento

Inoltre, le acque superficiali verranno intercettate da caditoie poste sia in zona tornante (secondo quanto riportato nella planimetria P02) che più a monte (posate nell'ambito del progetto generale di sistemazione della Val Resa, CdL 09.406.0005) e immesse in una canalizzazione interrata che le convoglierà direttamente verso la valle di Contra. Per evitare che nel punto di scarico si creino delle erosioni per effetto dell'azione dinamica dell'acqua e per la sua infiltrazione nel suolo, verrà

Inoltre, il punto di scarico della nuova condotta DN200 di raccolta delle acque meteoriche verrà opportunamente distanziato e deviato rispetto al limite della zona di protezione delle acque sotterranee (si veda planimetria P02).

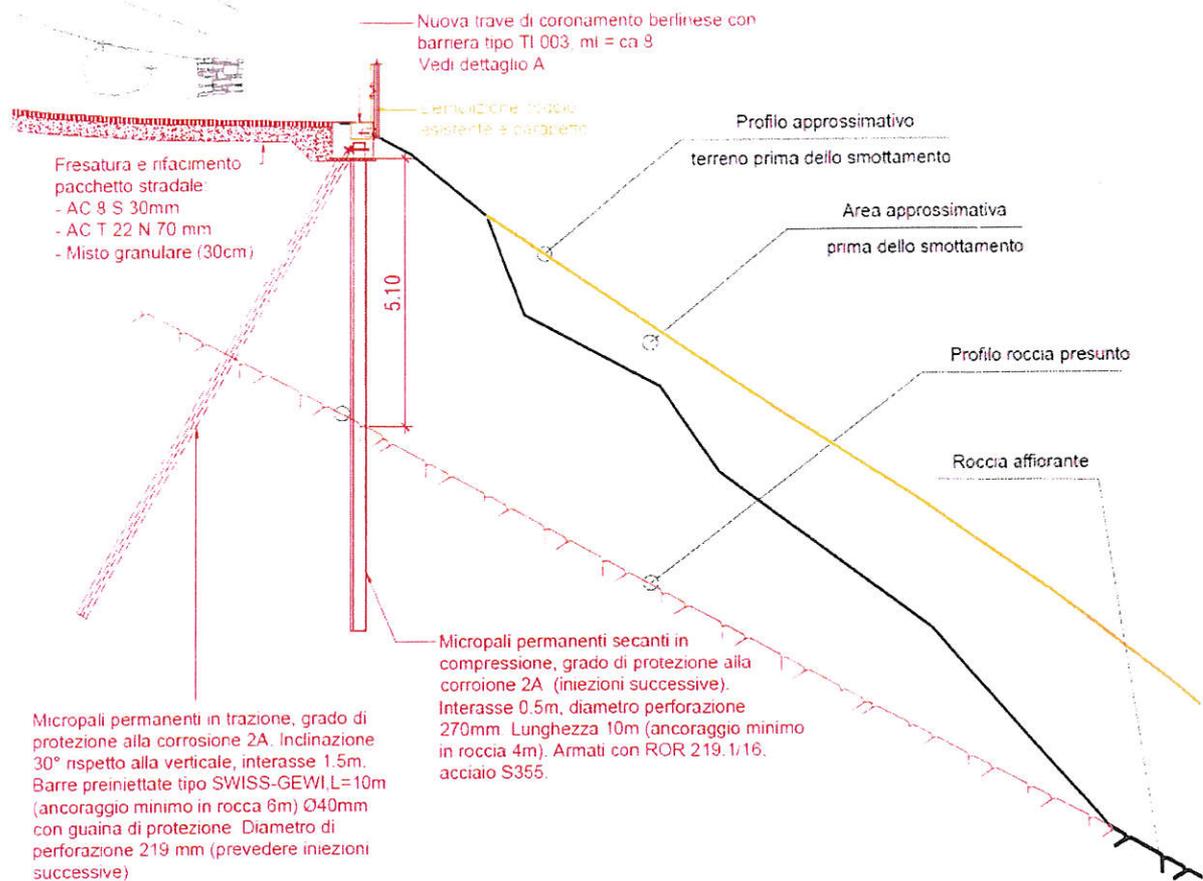
Figura 10: estratto piano P03 sezione tipo intervento messa in sicurezza tornante

Il sistema a cavalletto “converge” in una trave di coronamento in c.a. sulla quale viene successivamente imbullonata una nuova barriera elastica secondo la tipologia del Cantone con corrimano (TI003) tramite barre d’ancoraggio in getto tipo Staifix sul lato esterno.

La trave di coronamento verrà realizzata in calcestruzzo CPN G ed armata per esigenze elevate di fessurazione.

I micropali saranno ancorati nel substrato roccioso per una profondità stimata dai 4-6 m la quale sarà da verificare in fase esecutiva in funzione dei risultati delle indagini geotecniche e delle caratteristiche geomeccaniche indicate dal Geologo.

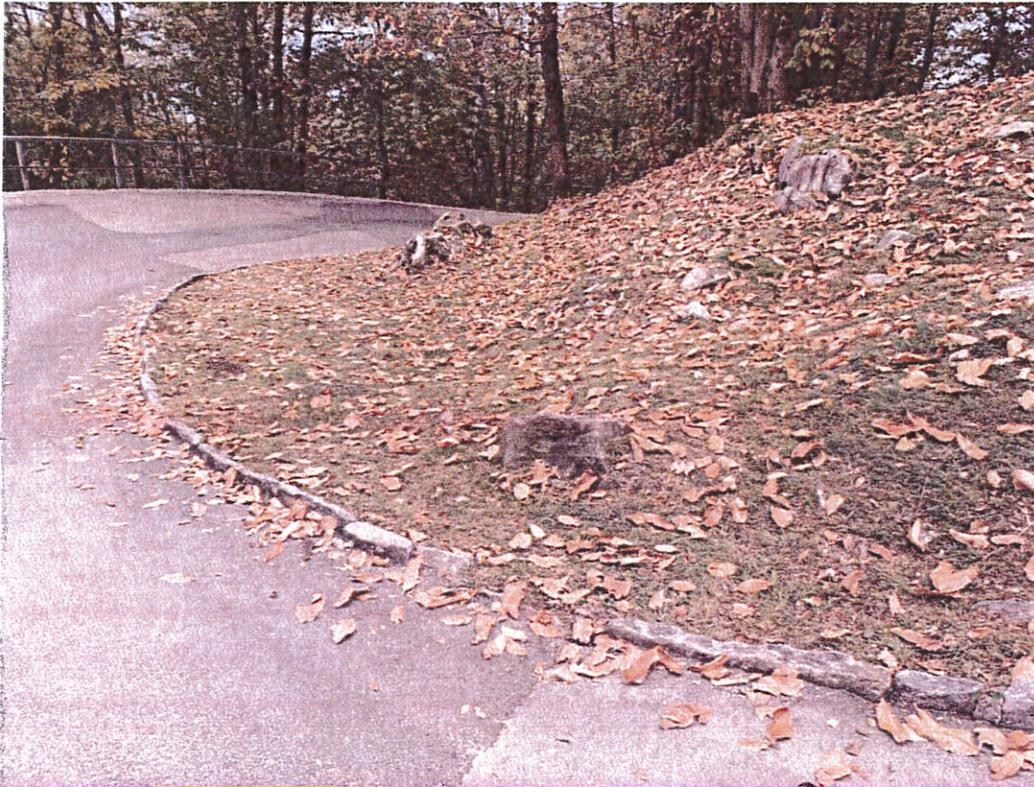
Figura 11: foto zona di allargamento tornante

- allargamento di 30 cm della sezione trasversale della carreggiata lato interno curva e rifacimento del cordonetto secondo dettaglio tipo Catone (piano n.5.201, tipo SN8/25);

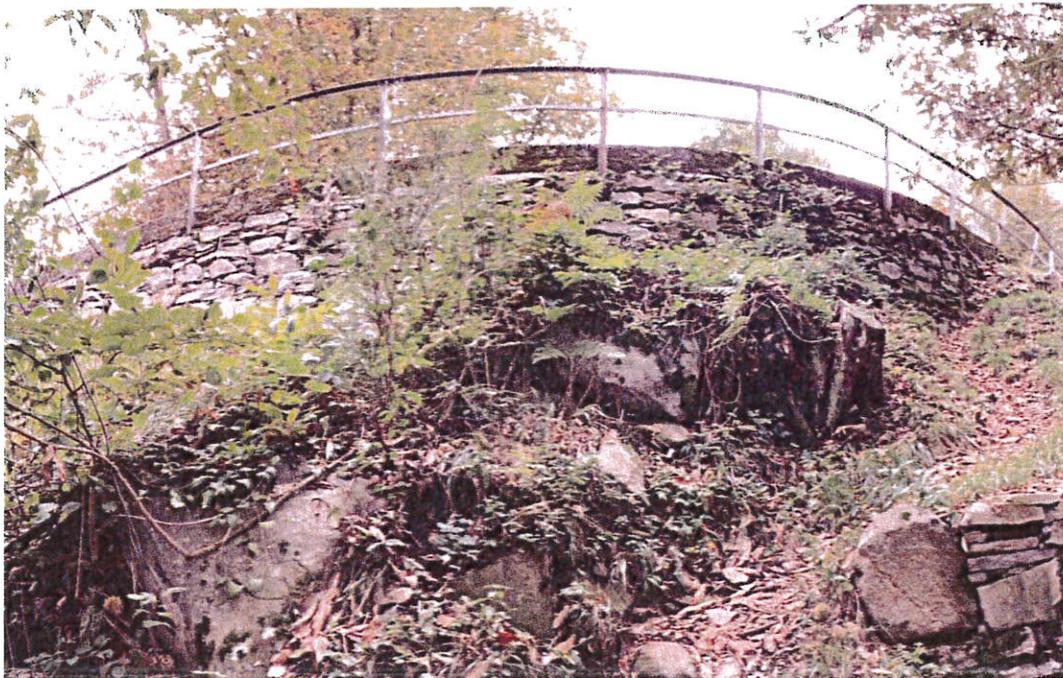
Figura 12: foto muro esistente di sostegno in pietra

- rimozione vegetazione presente tra le fughe e consolidamento locale del muro di sostegno esistente in pietra;

- rifacimento del cordolo e delle barriere elastiche per tutto il tratto interessato dal muro di sostegno esistente in pietra naturale (ca. 33 ml) secondo "piano P04 - dettagli cordoli e micropali"
- riprofilatura/ripristino/rinverdimento/ripiantumazione scarpata di valle secondo indicazioni della Sezione Forestale.

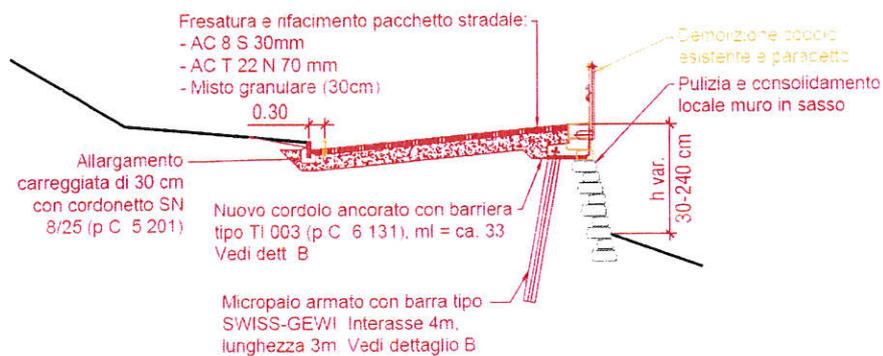
Figura 13: estratto piano P03 sezione tipo intervento muro esistente in pietra

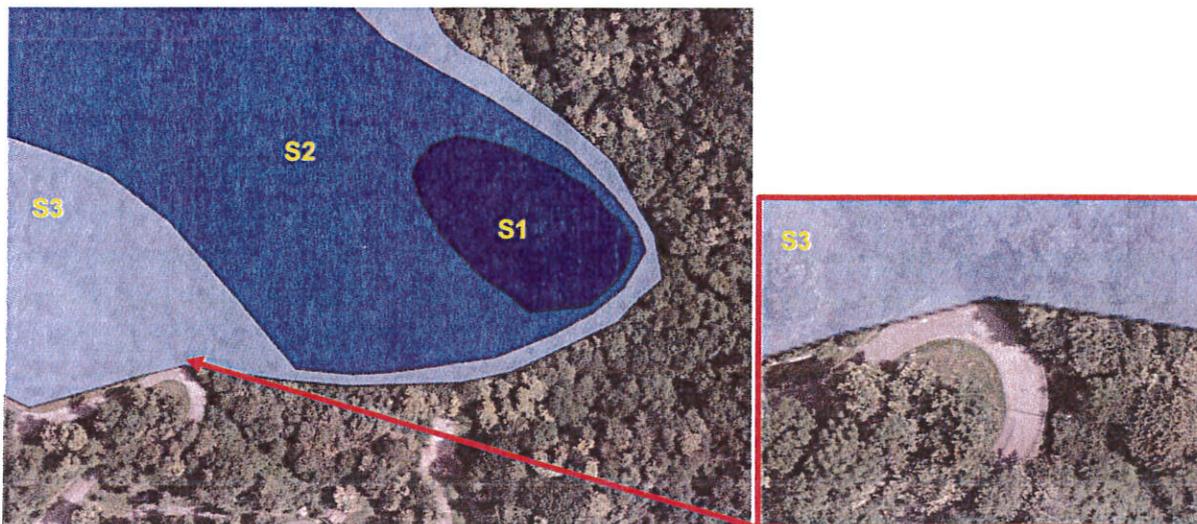
Figura 14: zone di protezione delle acque sotterranee (estratto map.geo.admin.ch)

La zona interessata dall'intervento di messa in sicurezza con micropali si trova parzialmente all'interno della zona di protezione delle acque sotterranee S3 delle sorgenti di Tenero-Contra (Nr. IST 441.1, 441.2, 441.3 e 441.53). L'immagine seguente illustra le zone di protezione delle sorgenti presenti in loco.

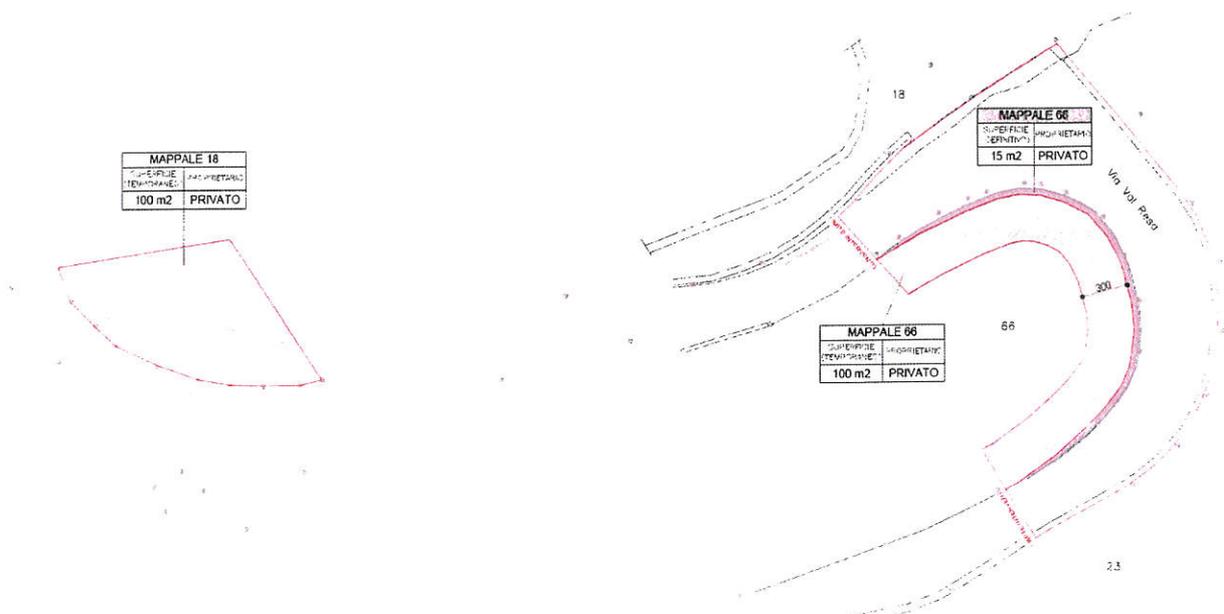
Figura 16: estratto planimetria espropriazioni P05

Per poter realizzare l'allargamento stradale di 30 cm lato interno curva è necessario eseguire un esproprio del mappale 66 ad uso boschivo di proprietà privata per una superficie di 15 m<sup>2</sup>.

Per quanto riguarda invece le aree di cantiere, potrebbe essere necessaria un'occupazione temporanea dei mappali n.18 (100 m<sup>2</sup>) e n.66 (100 m<sup>2</sup>).

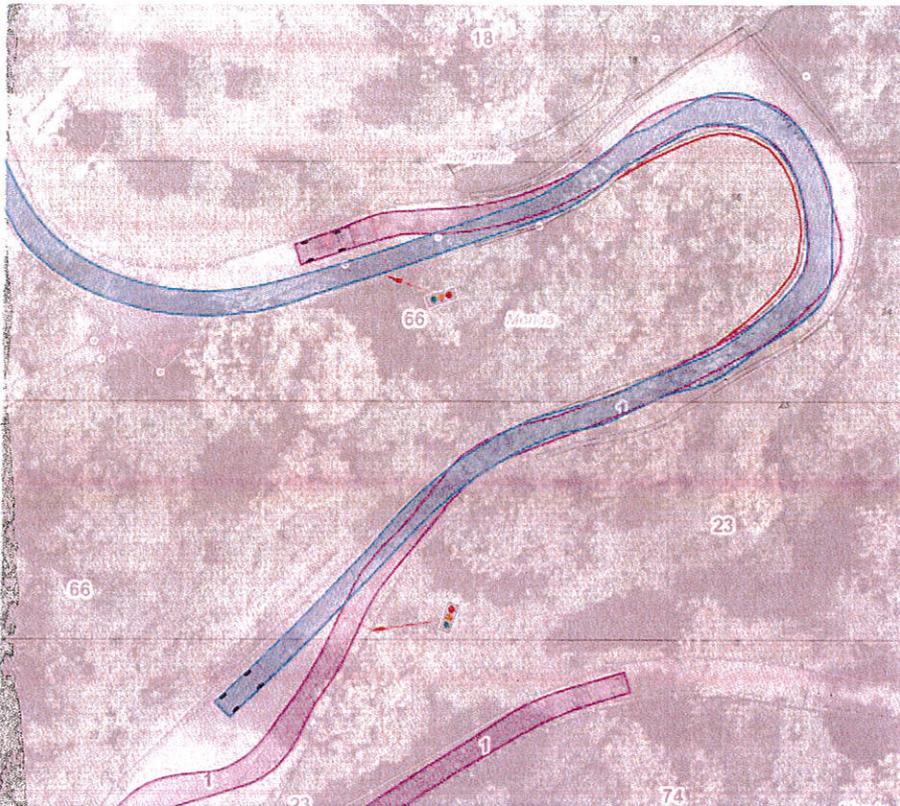
Figura 17: estratto piano gestione traffico P06

La gestione del traffico durante le fasi di cantiere sarà di tipo unidirezionale e regolata da semafori posizionati alle estremità della zona di intervento.
