**COMUNE di
BRIONE s/MINUSIO**

Richiesta di un credito di Fr. 69'000.— destinato alla messa in sicurezza di Via Panoramica nei pressi del mappale n° 1918 RFD

PROGETTO DEFINITIVO

Comune di Brione s. Minusio
Sistemazione stradale
Via Panoramica

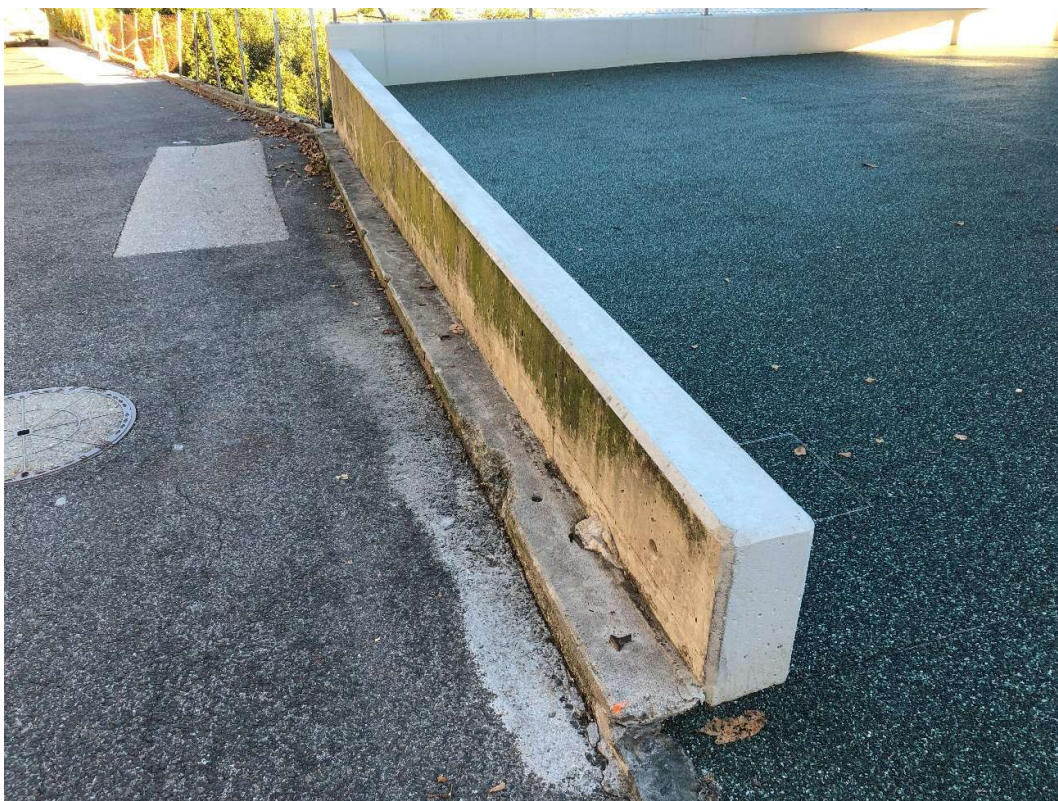
Foto 4: situazione presso map. no. 1918

Durante il sopralluogo organizzato successivamente, il tecnico comunale ha constatato una significativa fessurazione del muro di sostegno della strada comunale con uno spostamento della parte superiore del muro verso valle. Il piede del muro nella zona del cedimento mostra segni di dilavamento del materiale di fondazione, probabilmente dovuto a infiltrazioni provenienti da monte o dalla carreggiata stradale.

Sulla sommità del muro è installata una vecchia rete metallica alta 120 cm, ma non vi è alcun genere di barriera stradale effettiva.

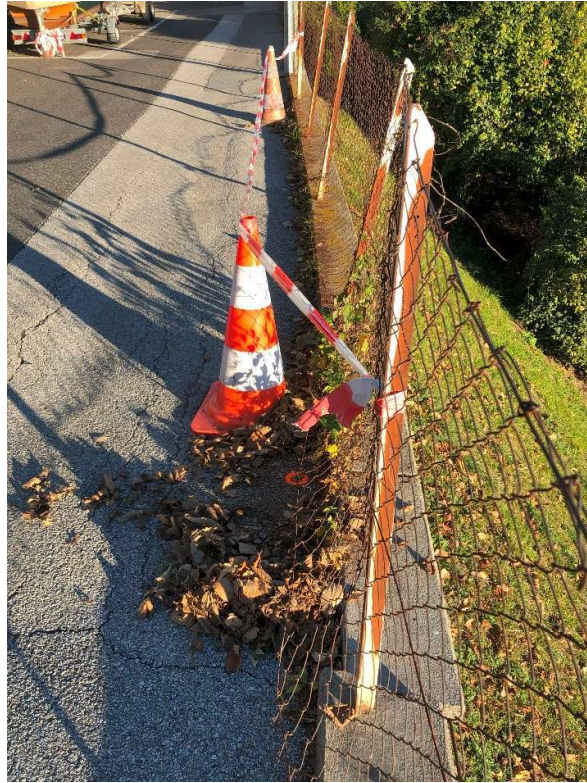
Foto 7: cedimento muro

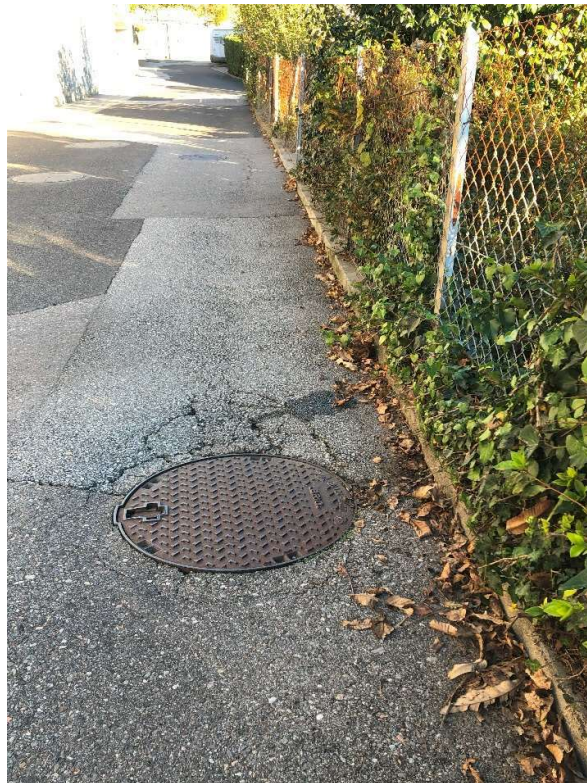
Foto 8: deformazioni strada

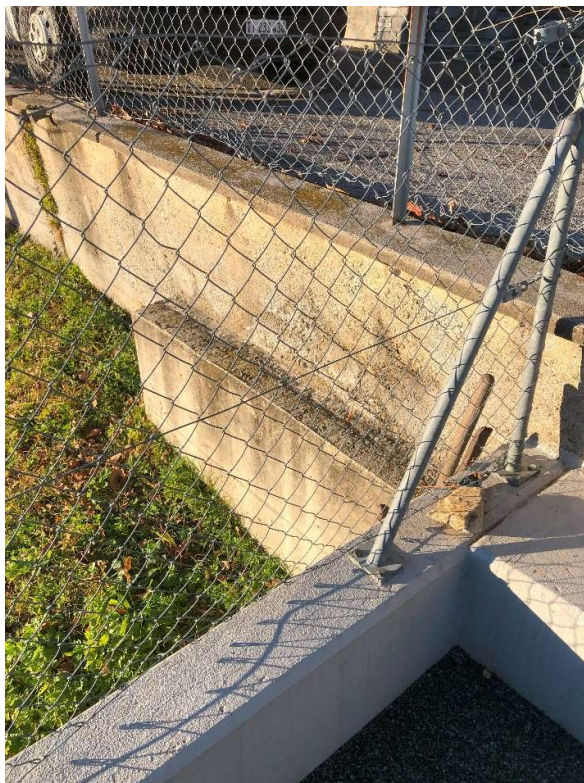
Foto 11: vista muro di rinforzo esistente

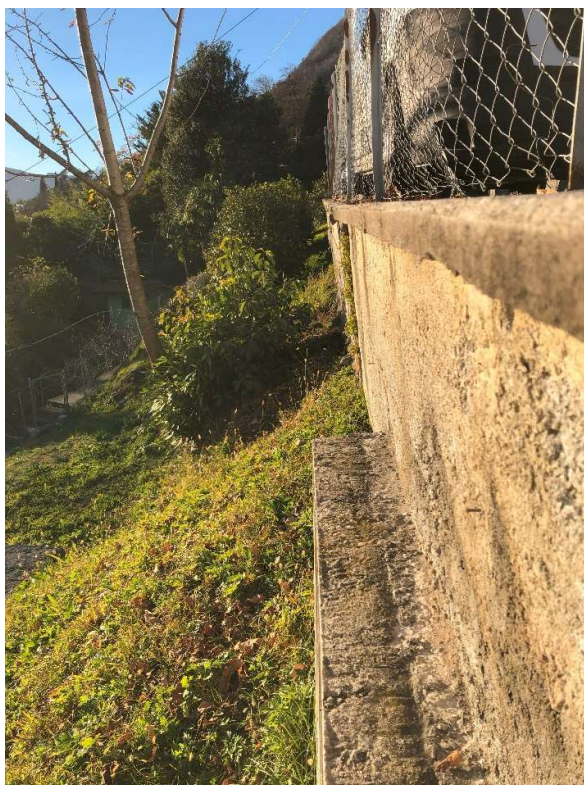
Foto 12: vista cedimento muro strada (v. sezione no. 2)

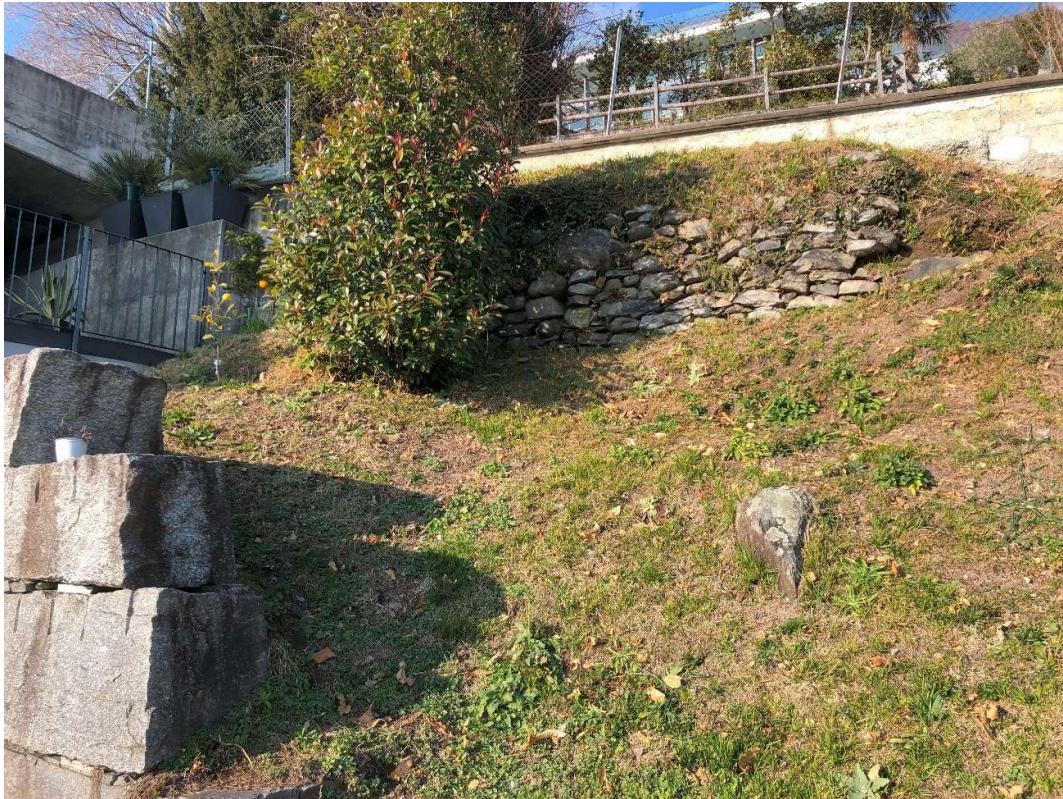
Foto 15: vista muro in pietra (v. sezione no. 3)

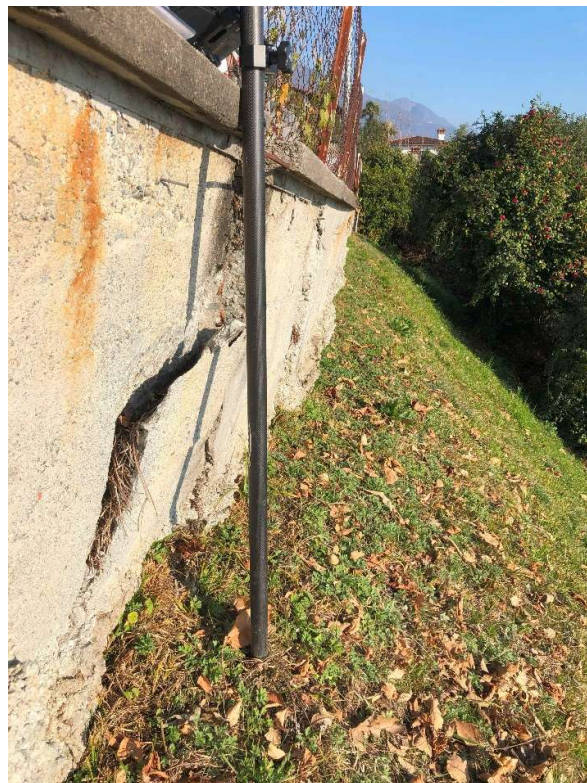
Foto 16: vista cedimento muro strada (v. foto no.7)
